# Estudio de Impacto Ambiental del Proyecto "Sistema de Control de Inundaciones en el área de Limoncito."

Anexos  
Diciembre 2013

Programa de Investigación en Desarrollo Urbano  
Sostenible (ProDUS) de la Universidad de Costa Rica

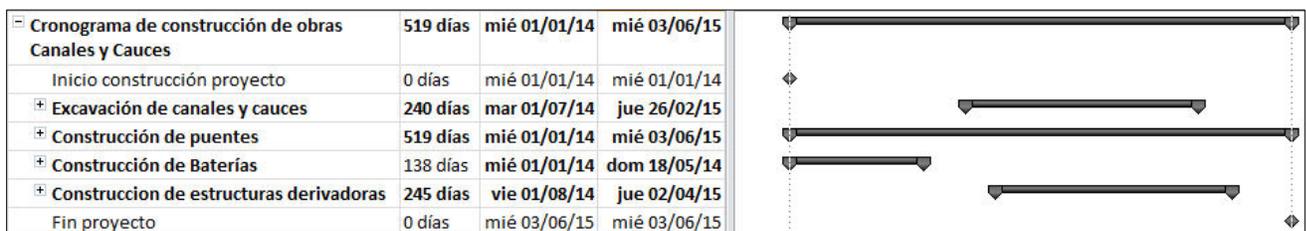
La Imagen 2.3.1 muestra las duraciones totales y bloques de duración por días de cada tipo de obra a realizarse, de acuerdo a la programación de SENARA.

Imagen 2.3.1 Duración de cada tipo de obra a realizarse.

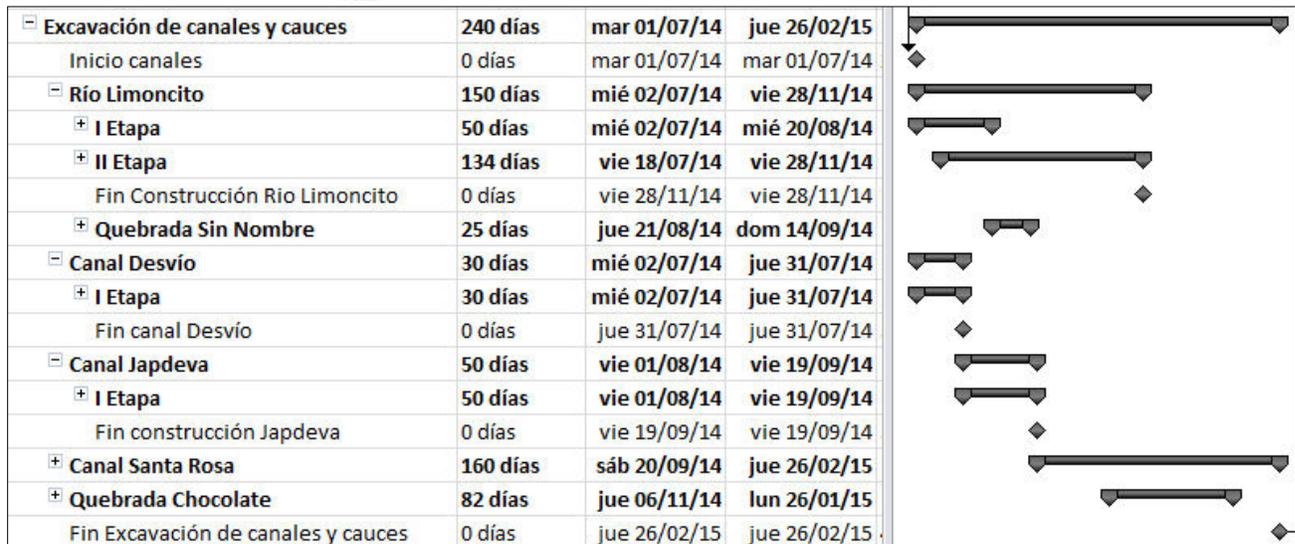
La excavación de cauces se realiza desde tres frentes de trabajo. La duración y la forma en que se intercalan las obras se presenta en la Imagen 2.3.3, en donde se puede ver que las acciones en el río Limoncito se dividen en dos etapas que se cruzan entre sí, al igual que sucede en el canal Santa Rosa y la quebrada Chocolate (último frente de trabajo en el que se accede). En el caso del canal Santa Rosa, forma parte de un frente de trabajo más amplio, información que se desarrolla con la Imagen 2.3.8.

**Imagen 2.3.3 Duración e intercalación de las obras de excavación de canales y cauces.**

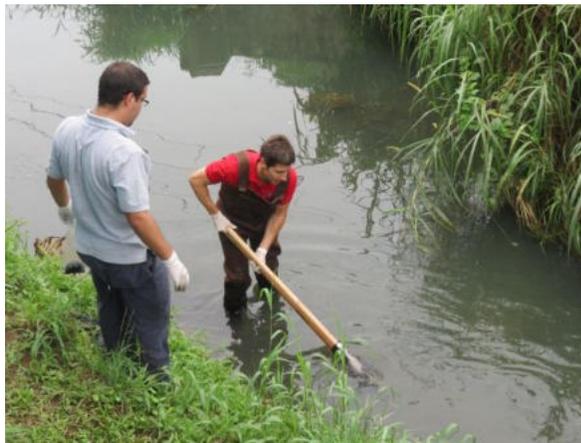
Fotografía 3.3-1 Recolección de muestras en la quebrada Chocolate

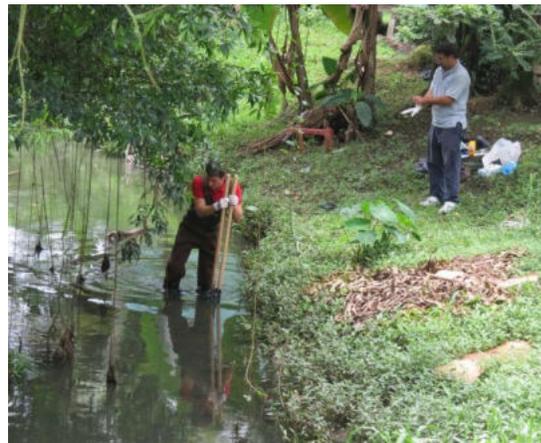
Fotografía 3.3-2 Recolección de muestras en el río Limoncito.

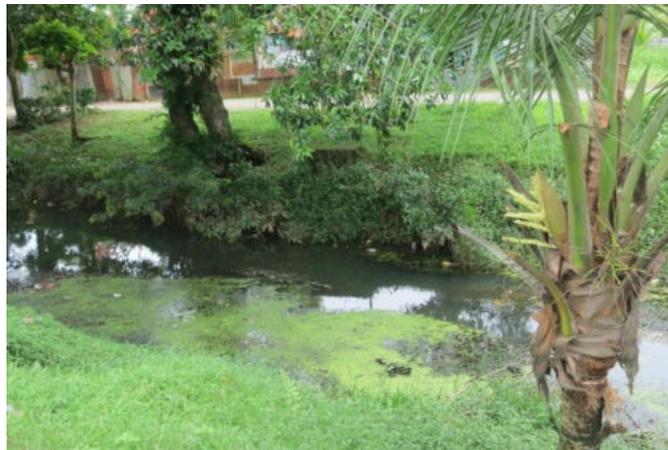
**Fotografía 3.3.1-3 Presencia de vegetación acuática en el cauce del río Limoncito.**

Debido a la cantidad de material orgánico (se presentan puntos en el cauce del río donde la presencia de lirios y otro tipo de vegetación es considerable), es probable que se presente la emanación de malos olores del lodo cuando sea depositado por procesos de putrefacción. Esto añade nutrientes para la consideración de su disposición final como abono, pero limita la posibilidad de disponer inicialmente los lodos en lugares cercanos a la población.

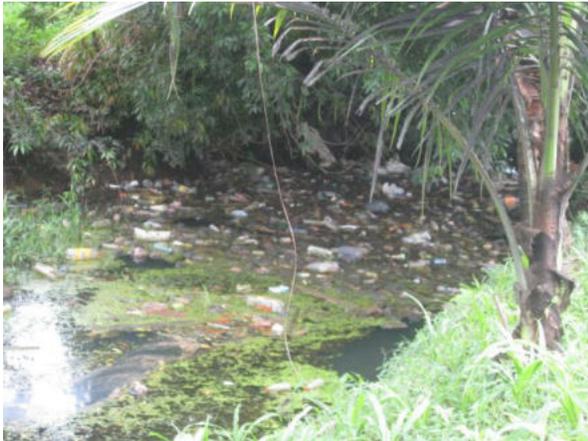
**Fotografía 3.3-4 Basura flotante y algas en el cauce del río Limoncito.**

Otro factor determinante que afecta a estos lodos es su mezcla con todo tipo de desechos sólidos. La presencia de material no biodegradable en el río implica un problema de contaminación adicional no evaluable en las muestras de laboratorio, pero evidente en las observaciones de campo.

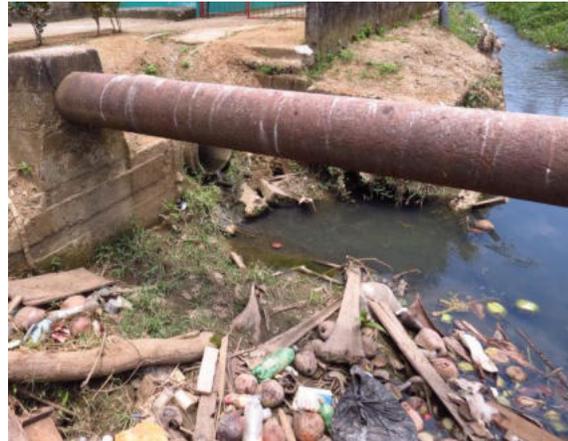
**Fotografía 3.3-5 Contaminación presente en la ribera de la quebrada Chocolate.**

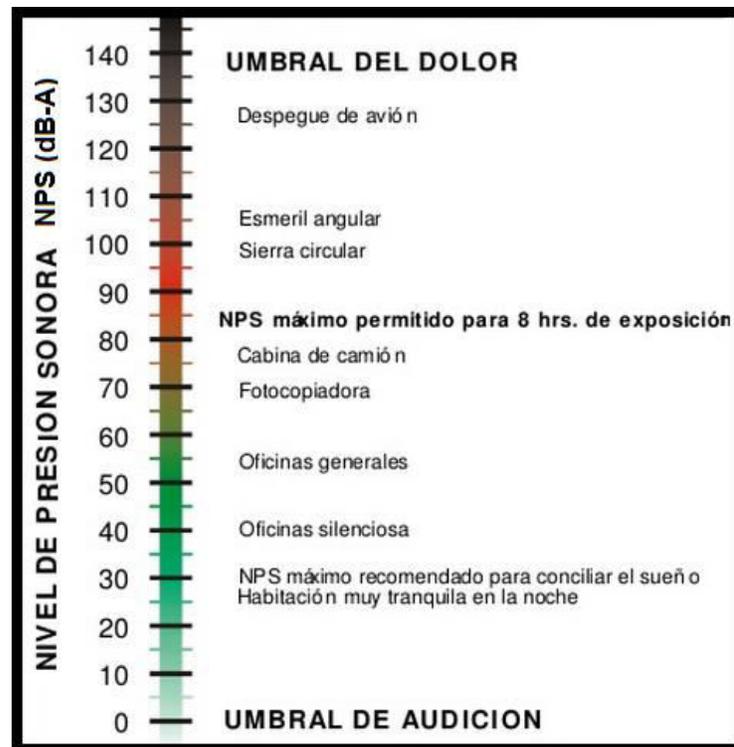
Imagen 3.5-1 Niveles de presión sonora en dB(A) y ejemplos  
Fuente: <http://www.slideshare.net/cerodano/proteccion-contra-el-ruido>

El deterioro de la capacidad auditiva depende de las siguientes variables: intensidad del ruido, su fluctuación y duración de la exposición. En el siguiente diagrama se pueden ver algunos ejemplos de niveles de presión sonora dB(A). Como se puede observar en la Figura 3.5-1, el límite umbral del dolor se presenta a un nivel de presión sonora a partir de 140 dB(A).

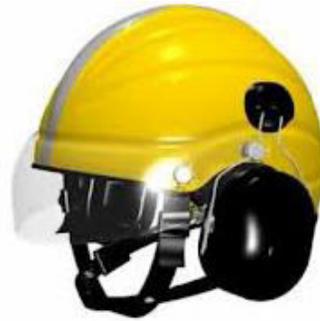
Estas actividades se llevarán a cabo en algunas secciones alrededor del Río Limoncito y la Quebrada Chocolate y se realizarán de manera manual y mecánica. En ambos casos, se estarán generando ruidos importantes, pues el uso de motosierras, taladores y cualquier otro equipo para la tala de árboles, son importantes fuentes de ruido. Para estos casos debe ser obligatorio el uso de casco de protección contra el ruido (Ver Figura 3.5-2 Casco antiruido) capaz de reducir el volumen sonoro al límite máximo de 85 dB (A).

**Imagen 3.5-2** Ejemplo de casco antiruido

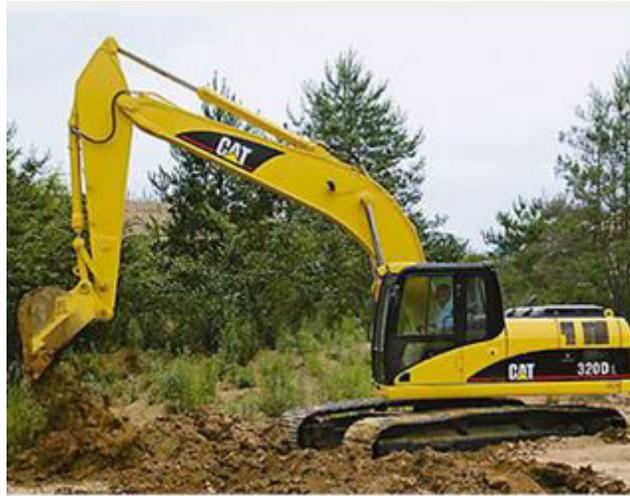
Es importante que la(s) excavadora(s) a utilizar cuente(n) con una cabina antivuelco cerrada (Ver Figura 3.5-3) para proteger al operador (además del vuelco y golpes por materiales) de la sordera momentánea producida por el ruido de la máquina, la inhalación de partículas y del stress térmico por insolación. En caso de que no se tenga este tipo de medida, el operador deberá usar casco antiruido o bien, auriculares, además de otros equipos de seguridad.

**Imagen 3.5-3** Excavadora Caterpillar 320 con cabina antivuelco cerrada  
**Fuente:** <http://www.motorstown.com/imgs/53654-caterpillar-320-6.html>

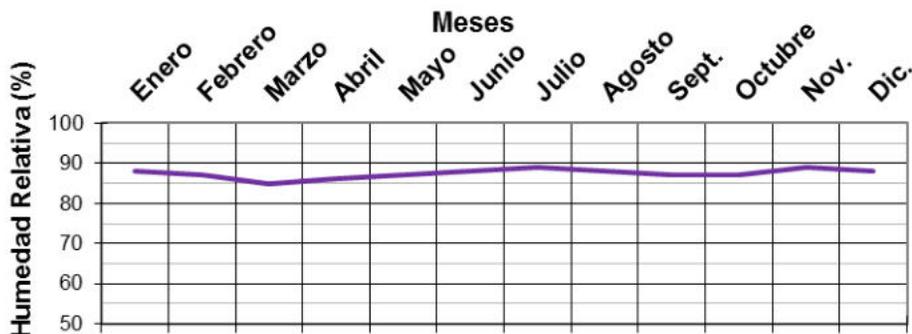
A nivel anual, los valores medios más bajos son de 85% y los valores más altos de 89%, para una humedad relativa promedio anual de 87.40%.

**Gráfico 5.3-4. Gráfico de humedad relativa mensual para la estación Aeropuerto Limón (período 1970-2005)**

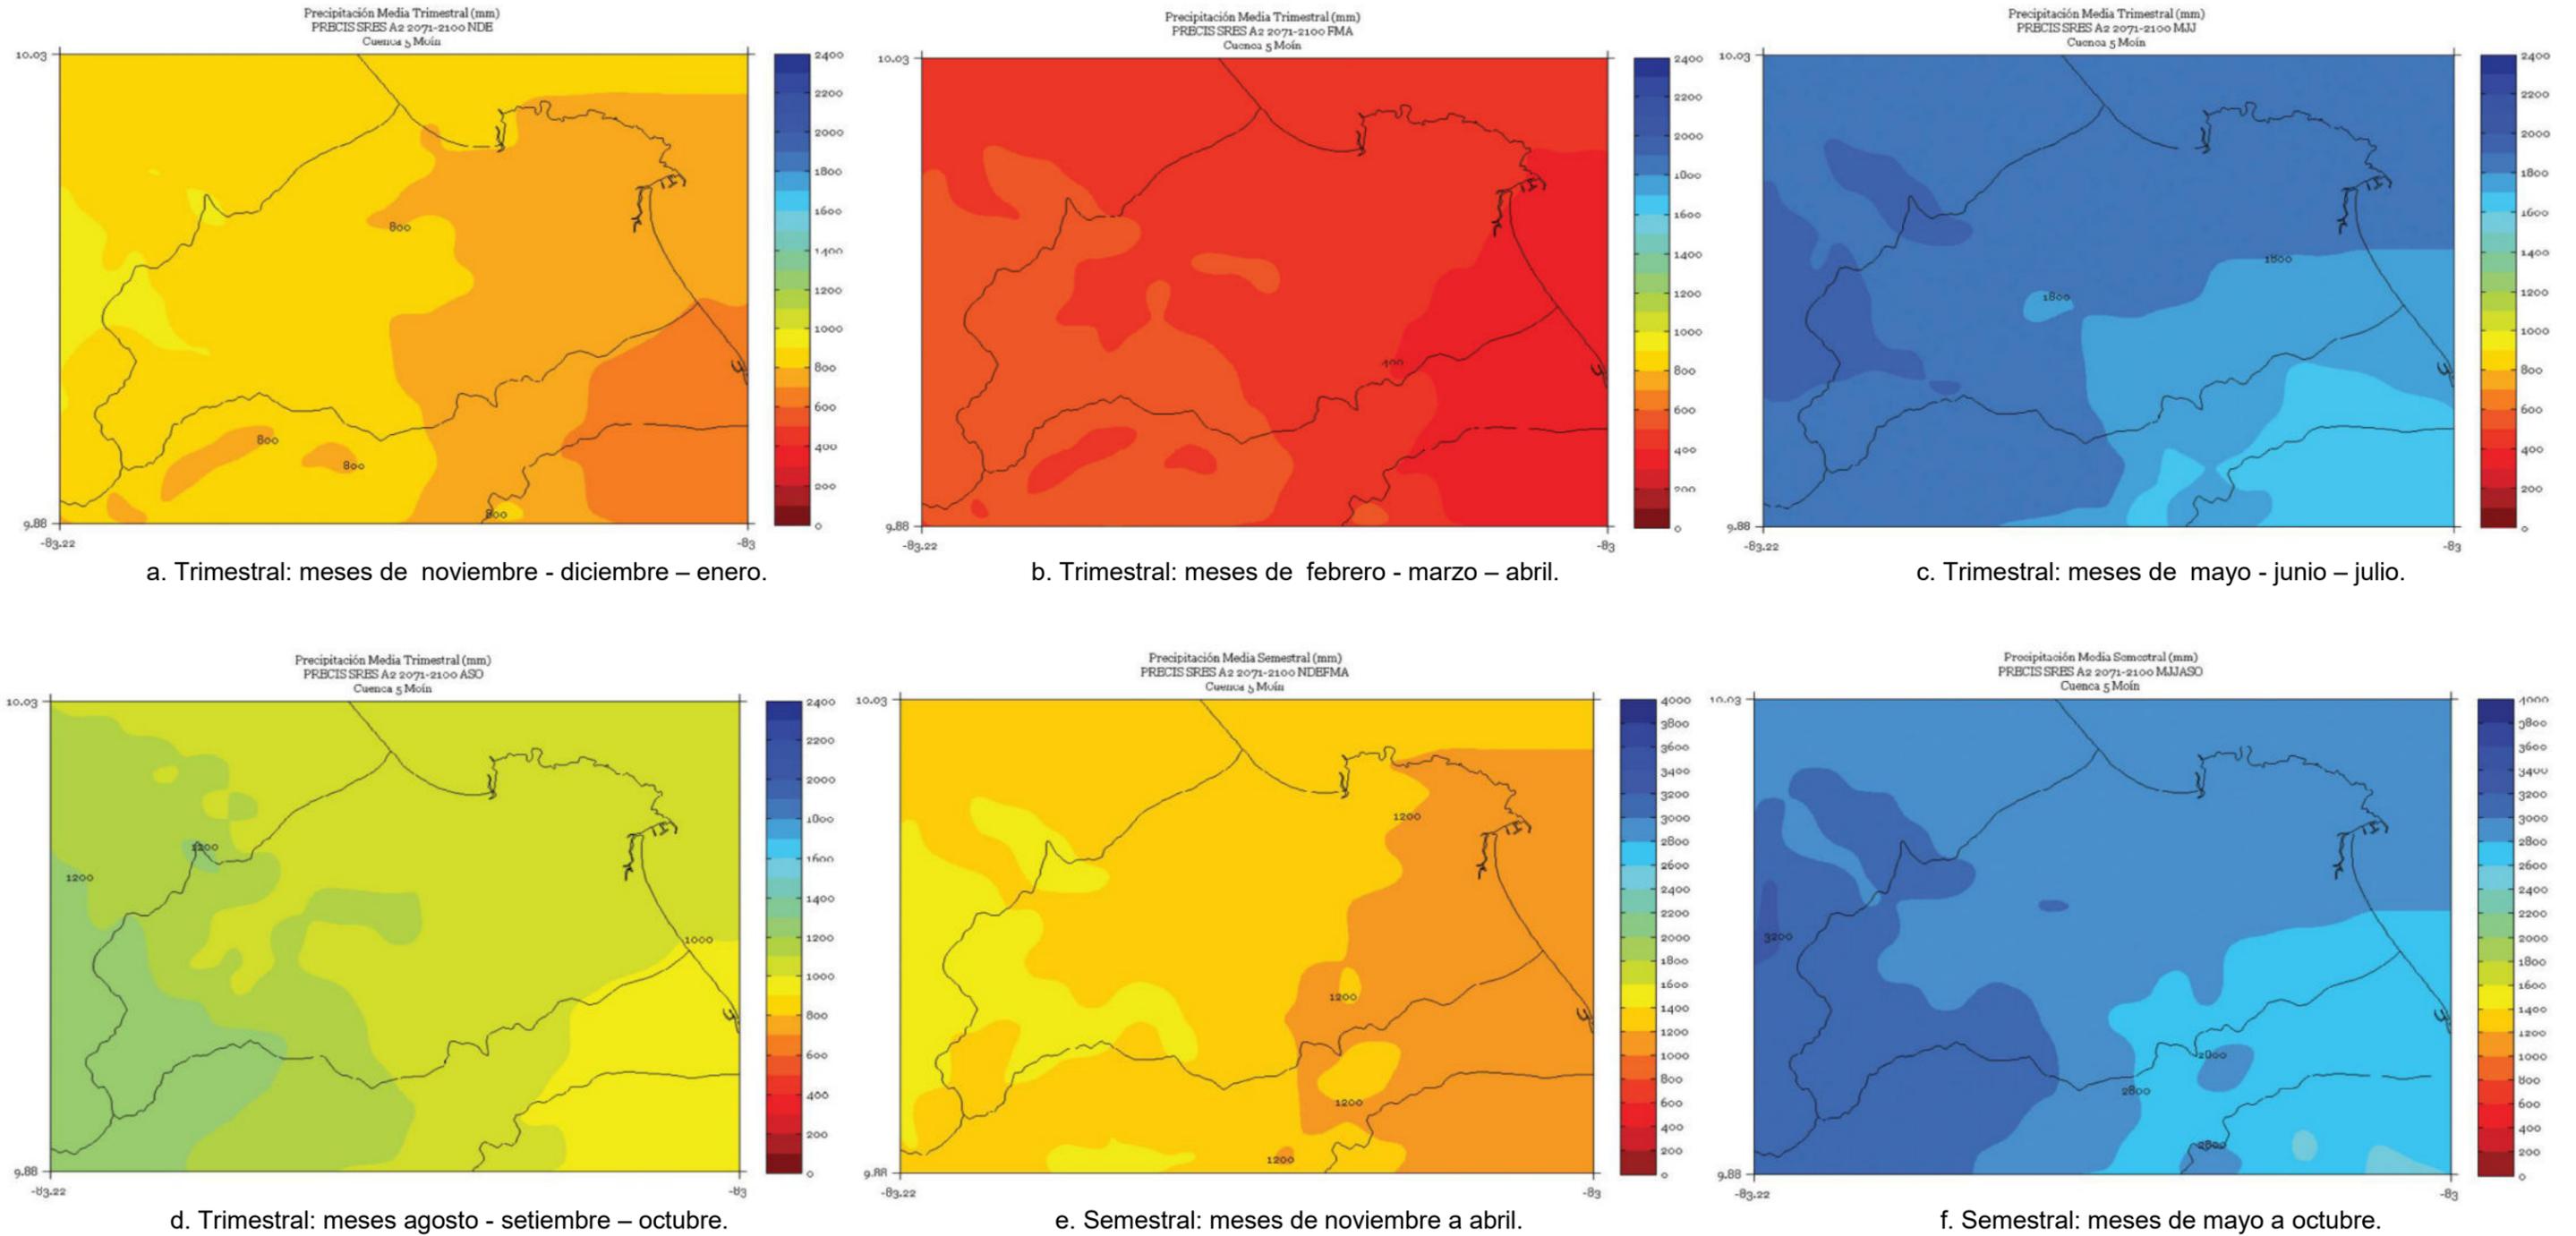
**Figura 5.3-1. Climatología de 1 km de resolución de la precipitación media (mm) del período 2071-2100 en la cuenca Moín y otros ríos, simulado por el modelo PRECIS con el escenario de emisiones A2.**

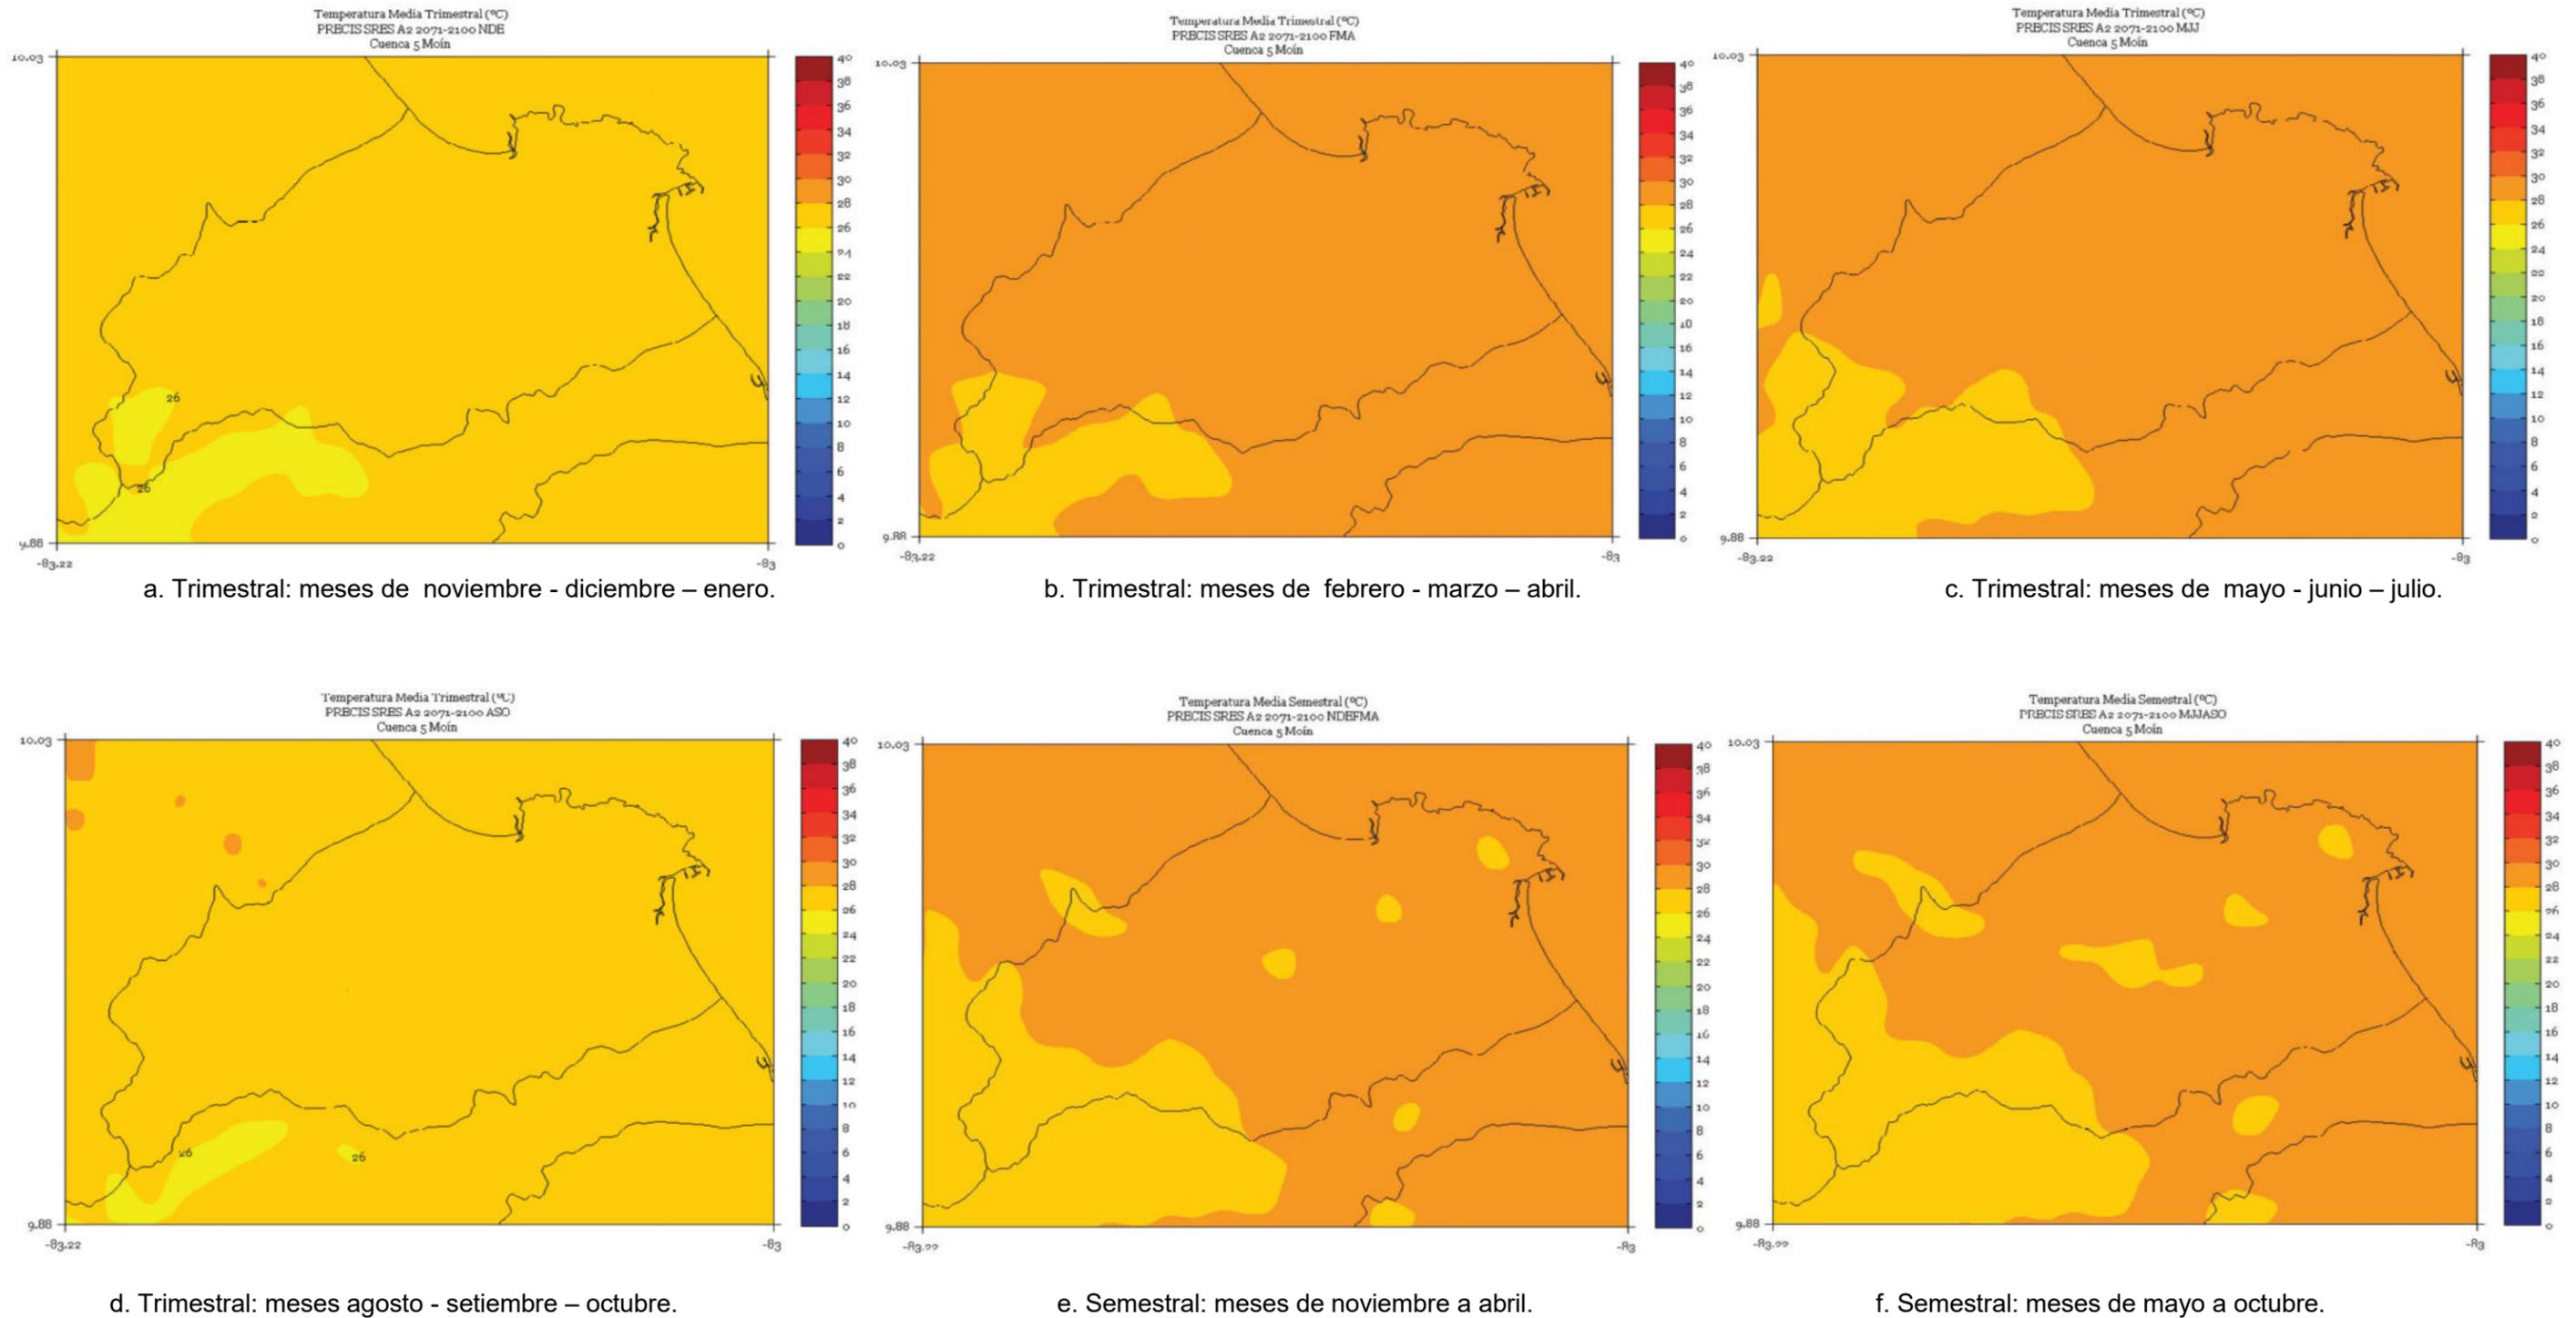
Figura 5.3-2. Climatología de 1 km de resolución de la temperatura media (°C) del período 2071-2100 en la cuenca Moín y otros ríos, simulado por el modelo PRECIS con el escenario de emisiones A2.

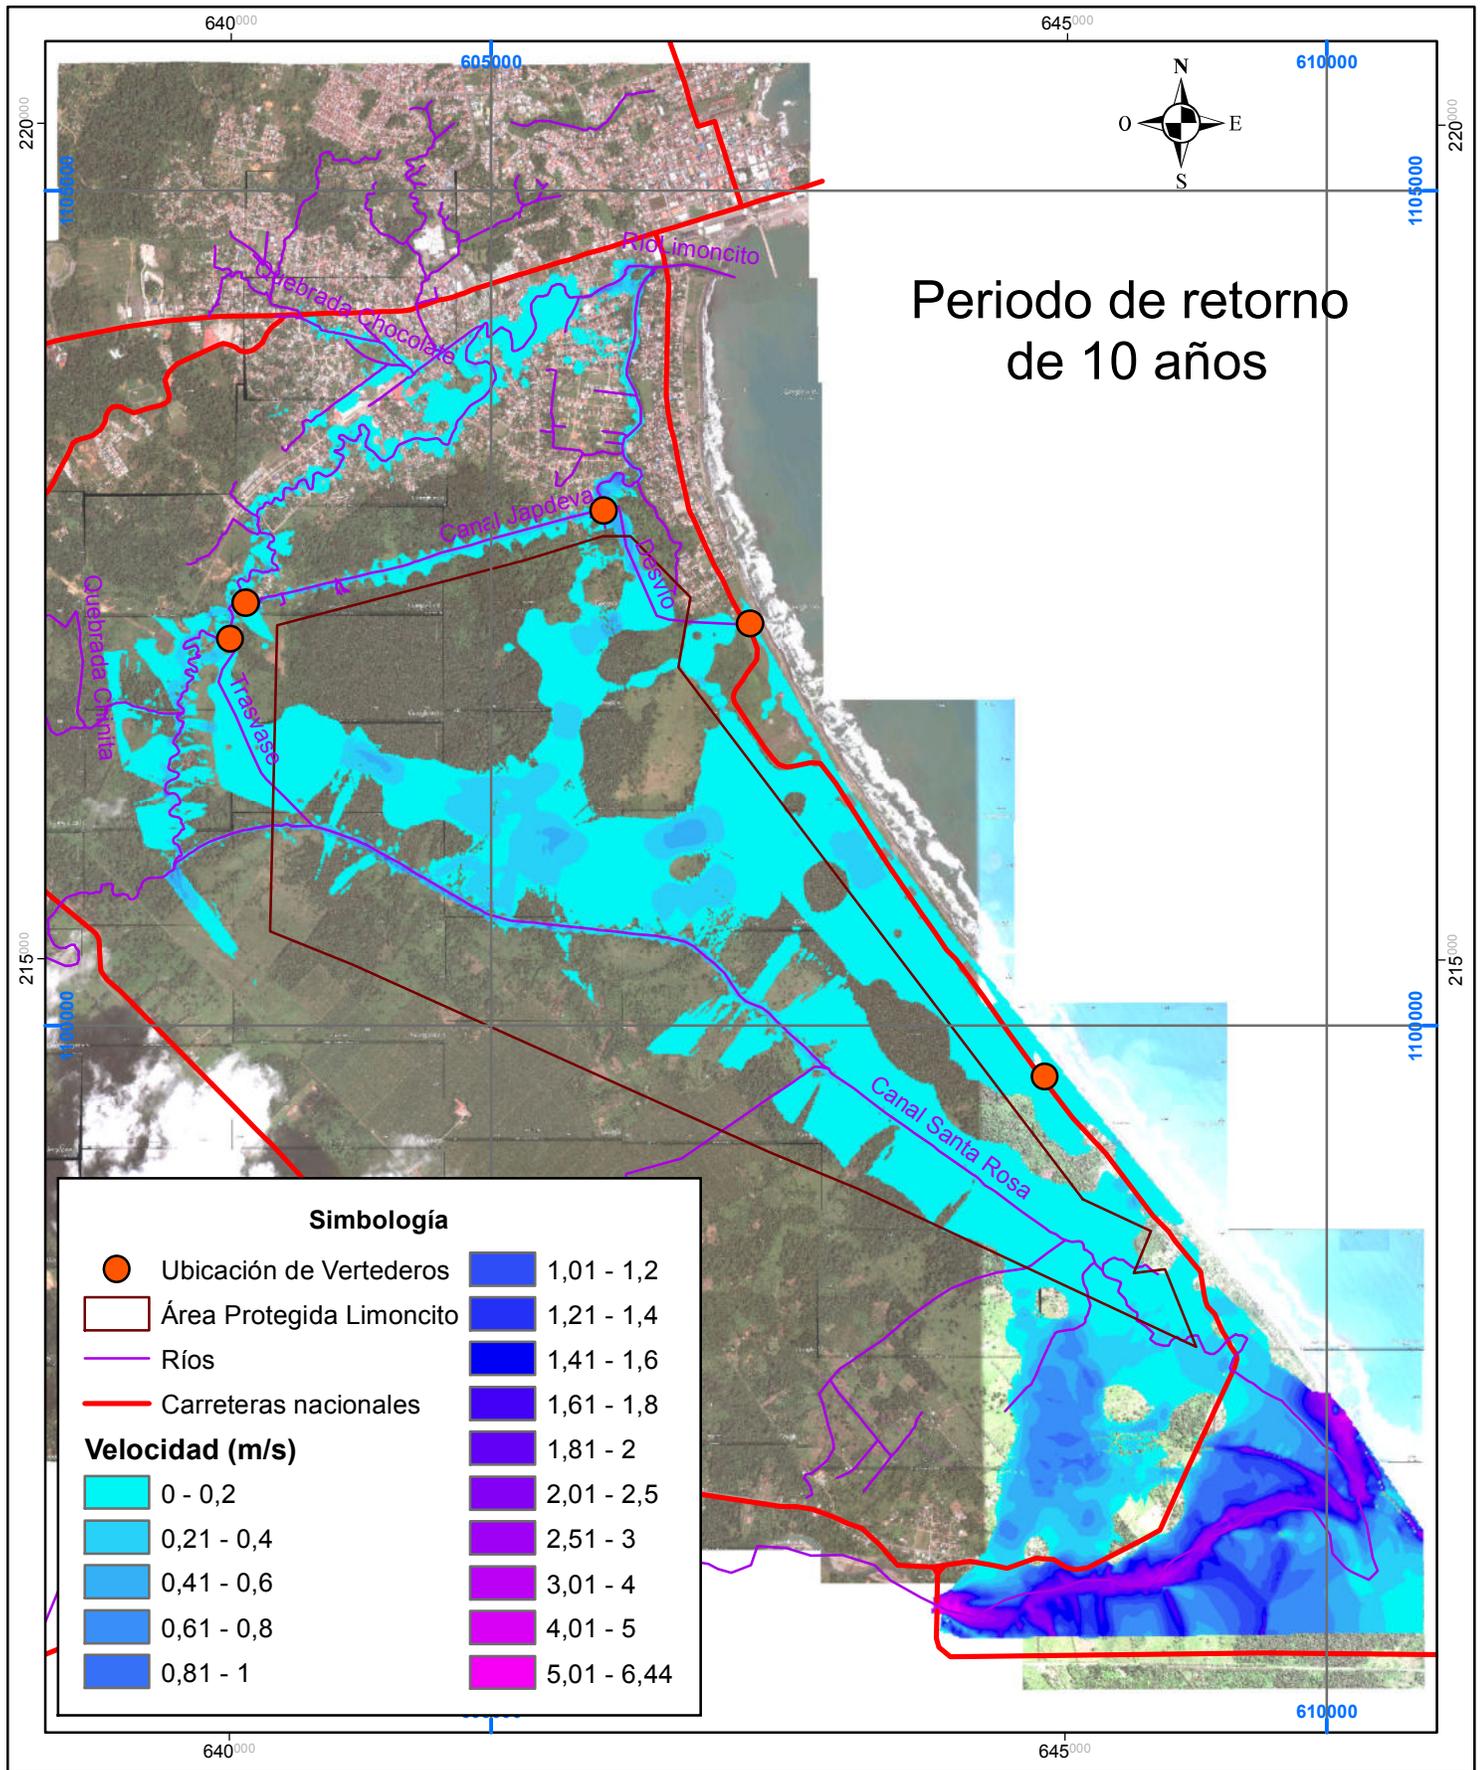
**Mapa 5.4.1.3.6 Velocidad del agua en la zona de inundación de la cuenca baja del río Limoncito para un periodo de retorno de 10 años**

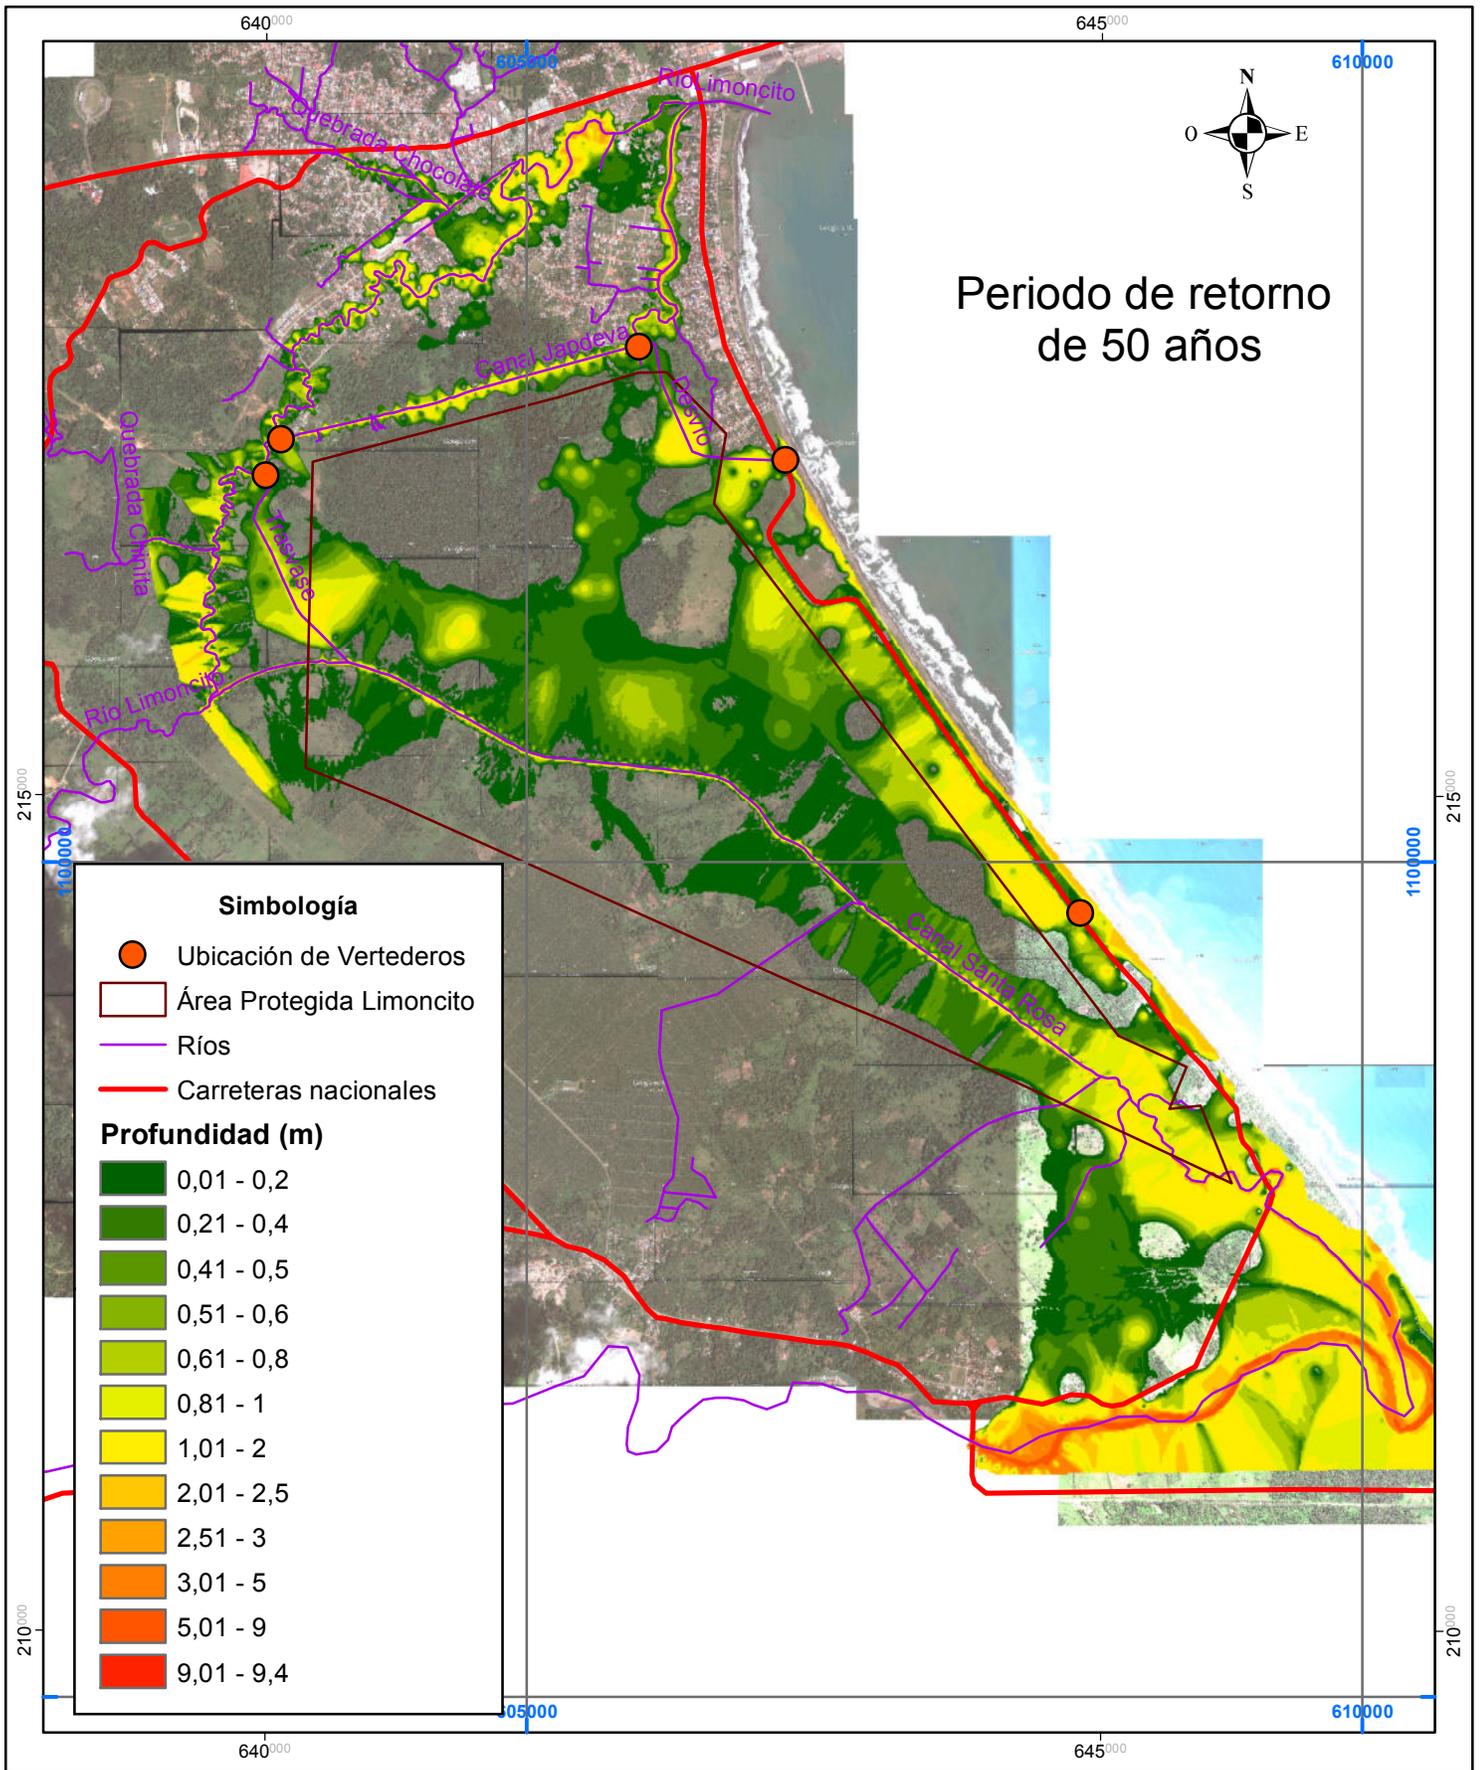
**Mapa 5.4.1.3.9 Profundidad en la zona de inundación de la cuenca baja del río Limoncito para un periodo de retorno de 50 años**

Para el canal Santa Rosa, las profundidades máximas que se alcanzan dentro del canal Santa Rosa durante las crecientes con 50 años de periodo de retorno son de 5,89 m (cerca de la desembocadura al río Banano), mientras que las mínimas en 0,19 m. Las velocidades máximas se encuentran cerca de 3,50 m/s, mientras que las mínimas a 0,05 m/s.

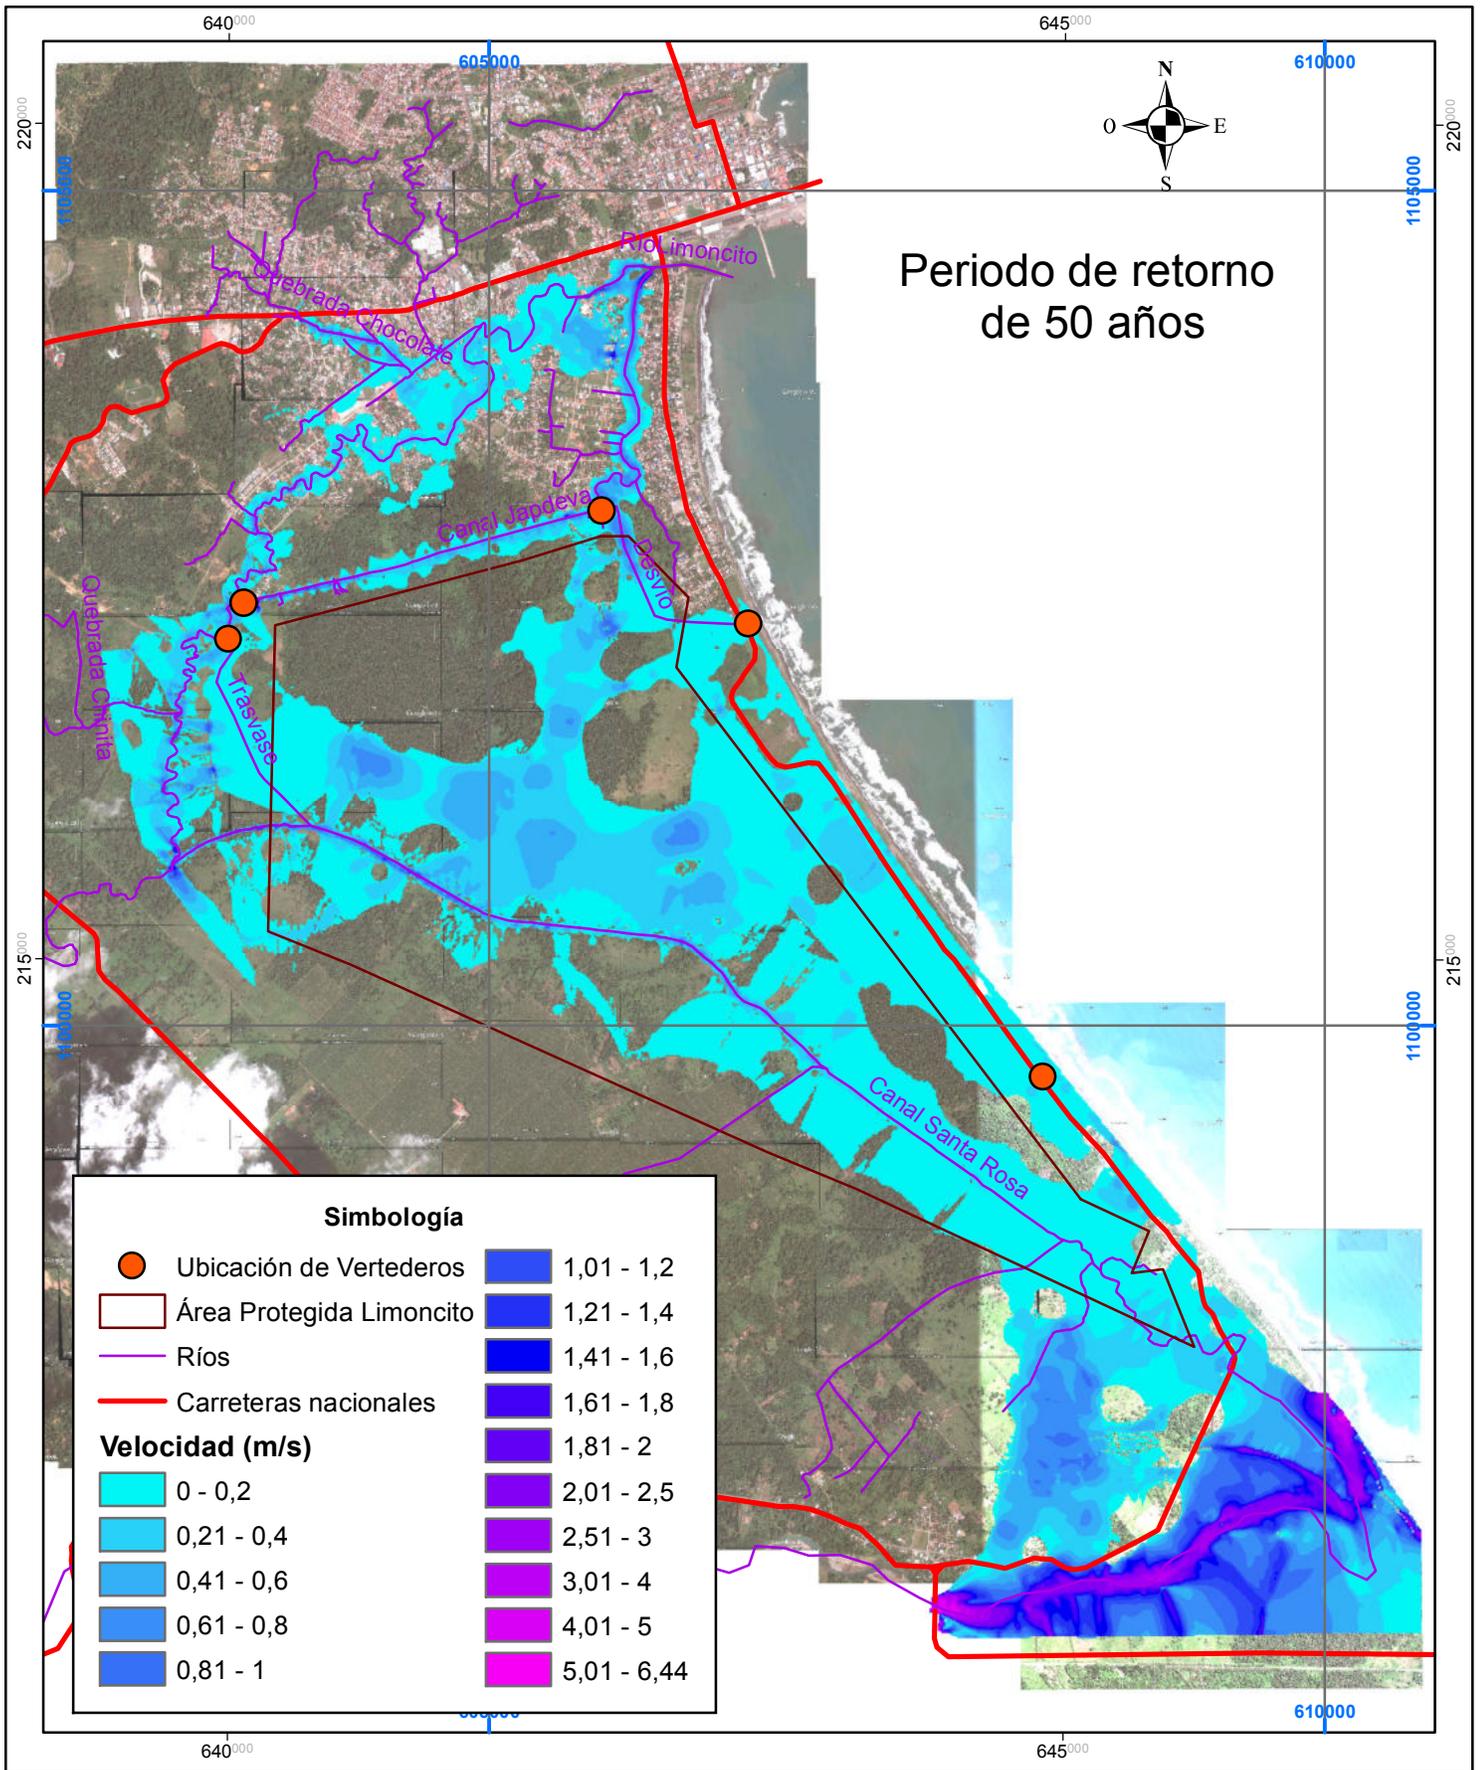
**5.4.1.3.10 Velocidad del agua en la zona de inundación de la cuenca baja del río Limoncito para un periodo de retorno de 50 años**

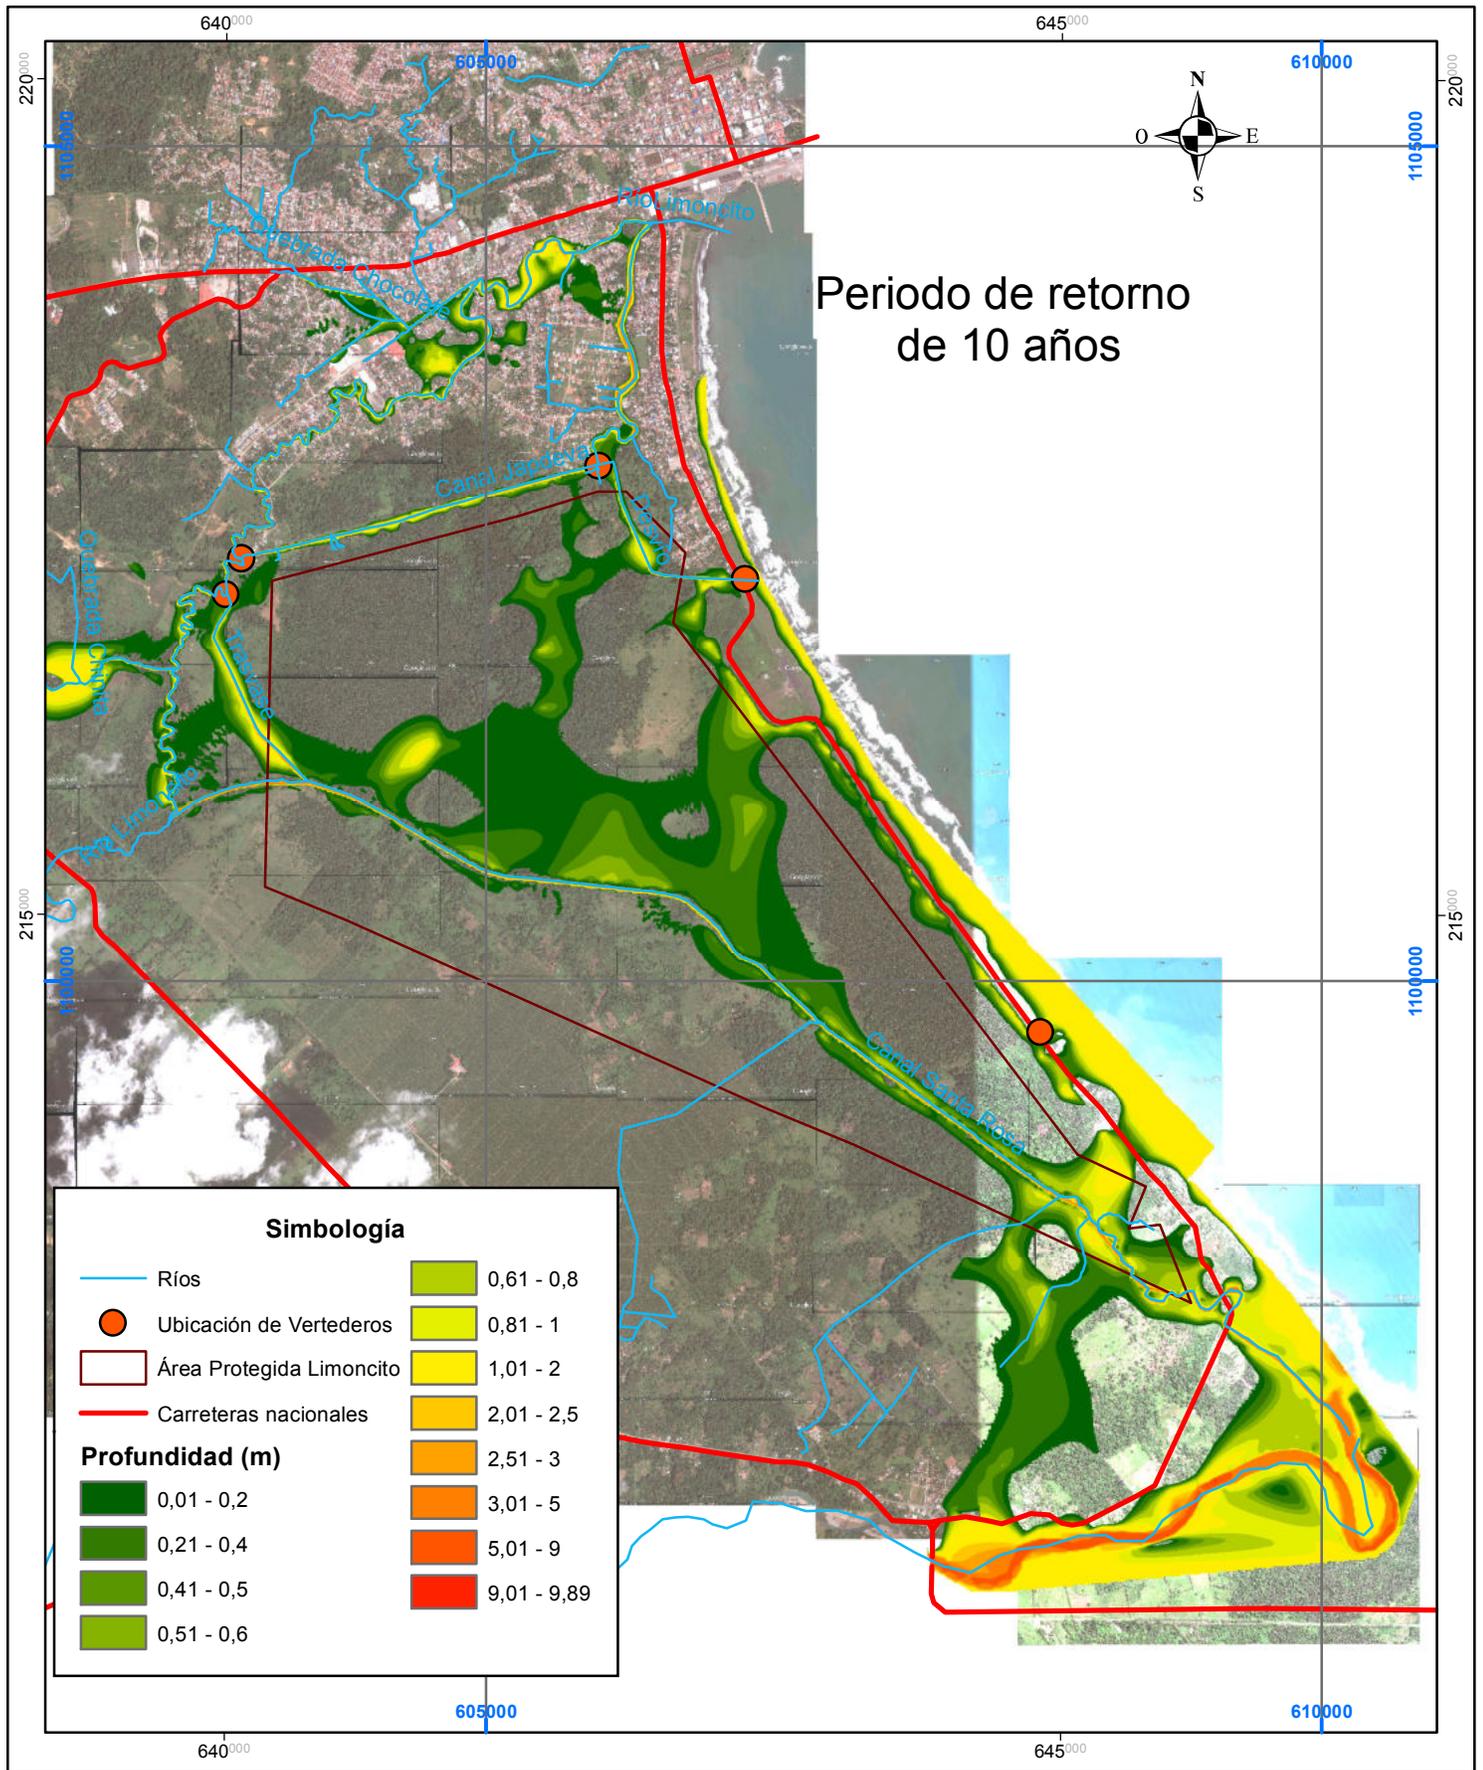
**Mapa 5.4.1.3.15. Profundidad en la zona de inundación de la cuenca baja del río Limoncito para un periodo de retorno de 10 años, después intervenir los cauces**
