# Estudio de Impacto Ambiental del Proyecto "Sistema de Control de Inundaciones en el área de Limoncito."

Anexos  
Diciembre 2013

Programa de Investigación en Desarrollo Urbano  
Sostenible (ProDUS) de la Universidad de Costa Rica

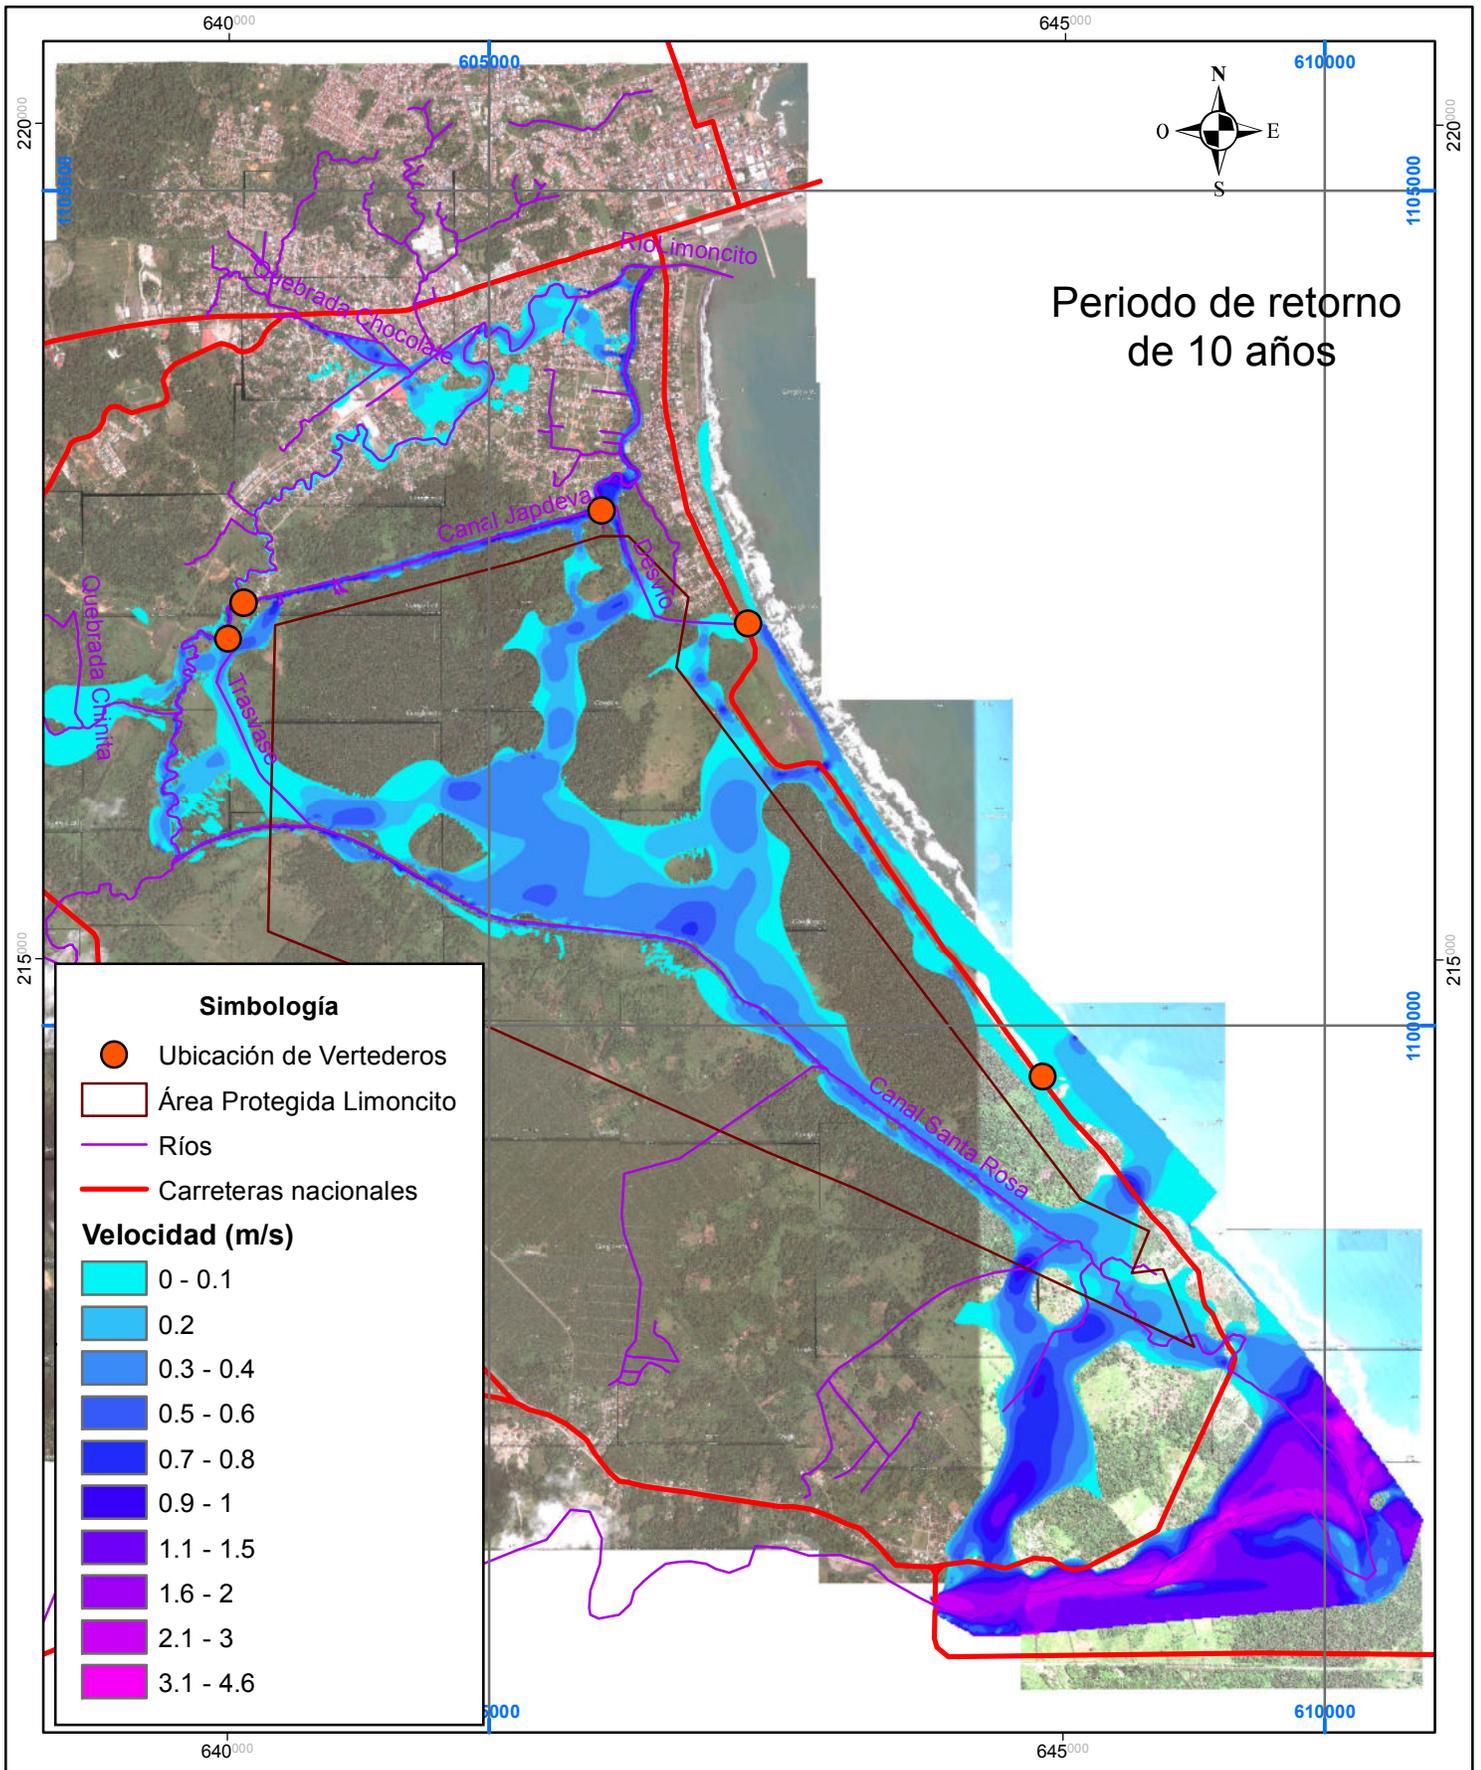
**Mapa 5.4.1.3.16. Velocidad del agua en la zona de inundación de la cuenca baja del río Limoncito para un periodo de retorno de 10 años, después de intervención en cauces**

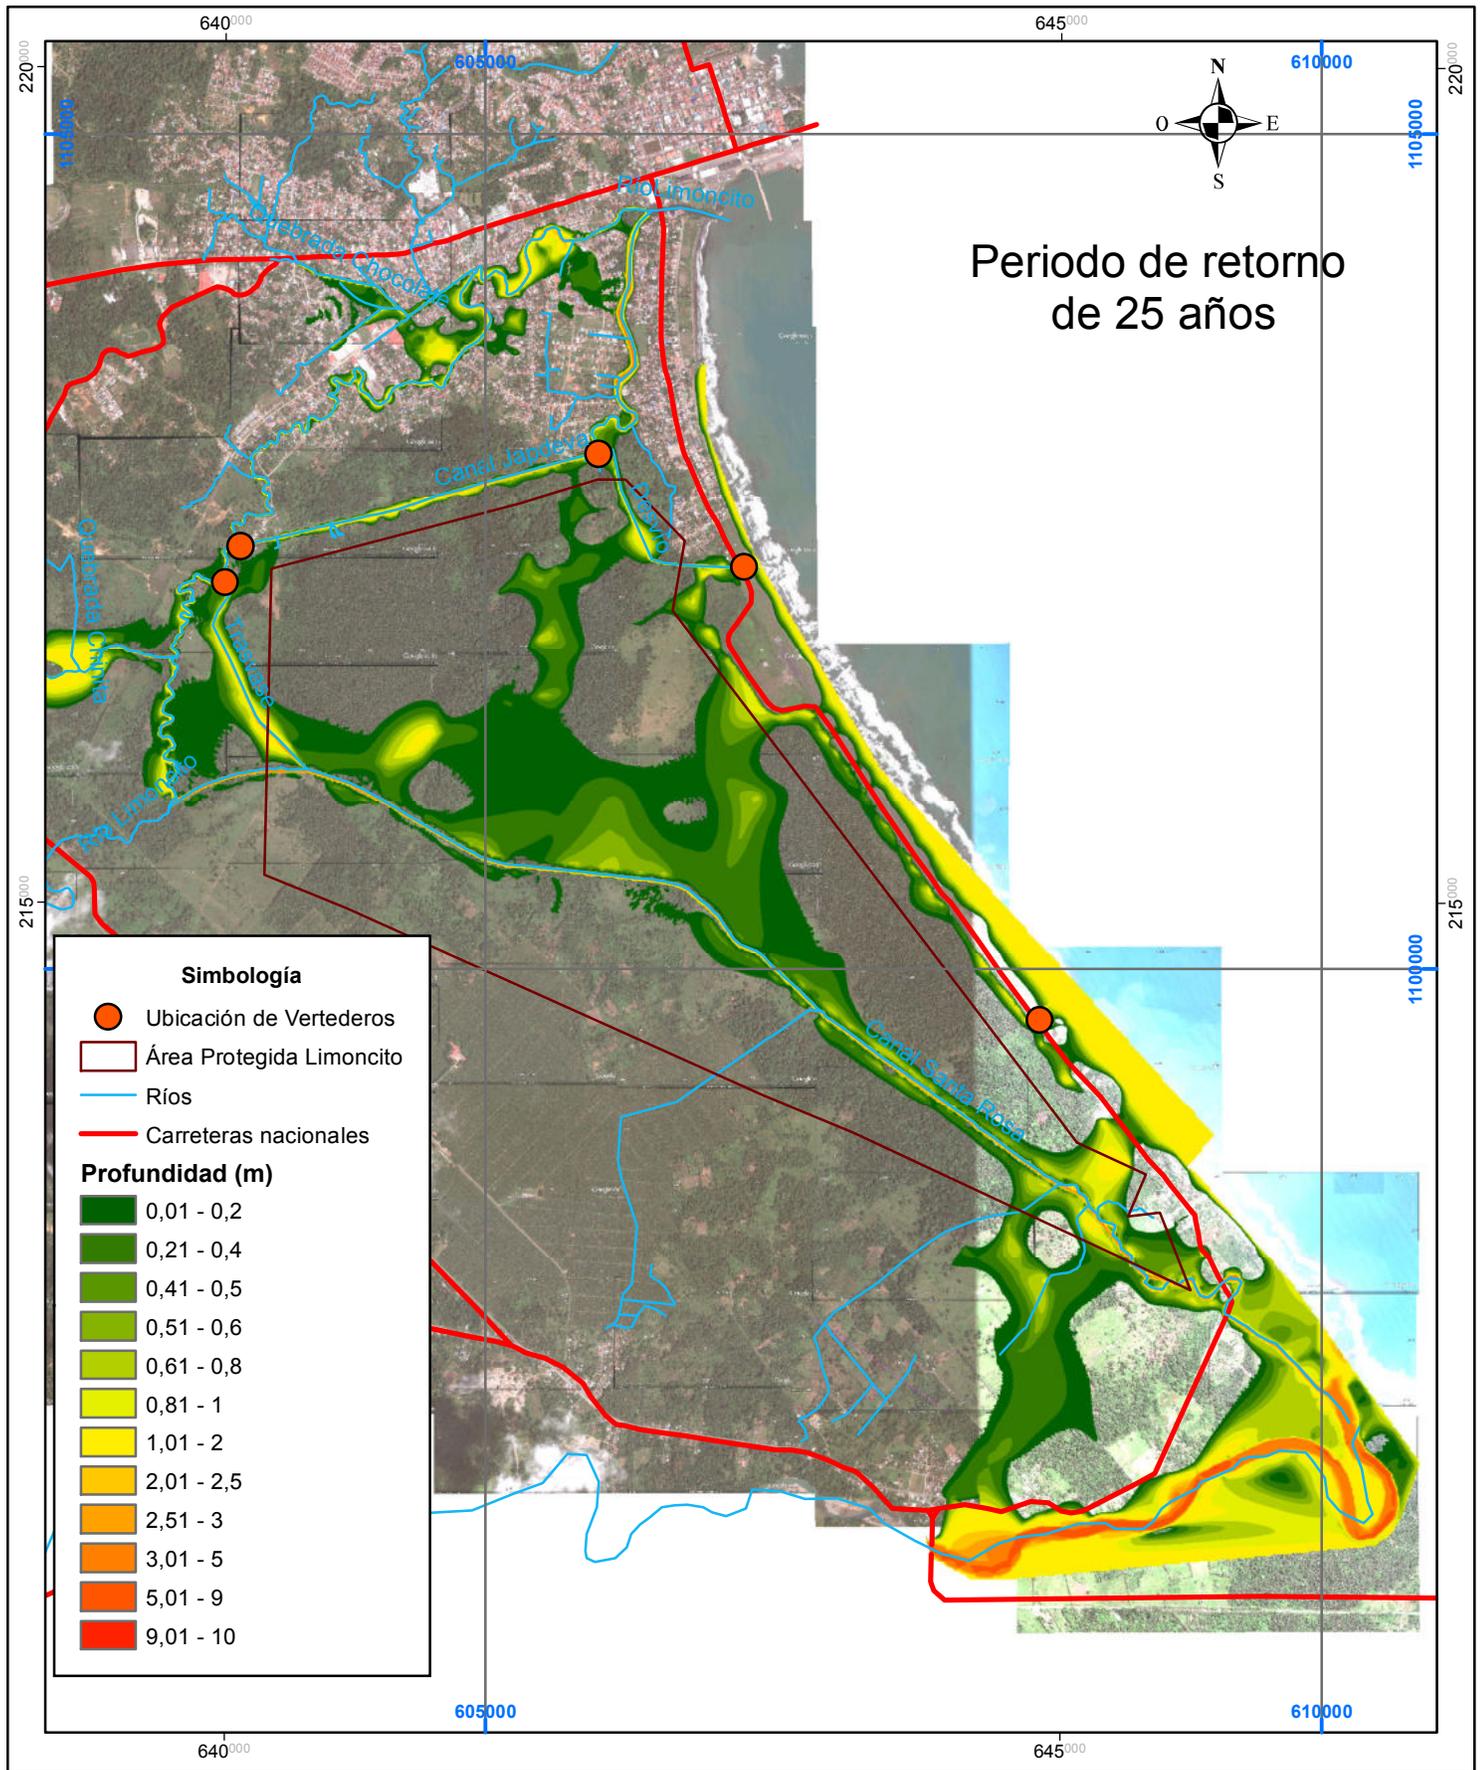
**Mapa 5.4.1.3.17. Profundidad en la zona de inundación de la cuenca baja del río Limoncito para un periodo de retorno de 25 años, después de intervenir los cauces**

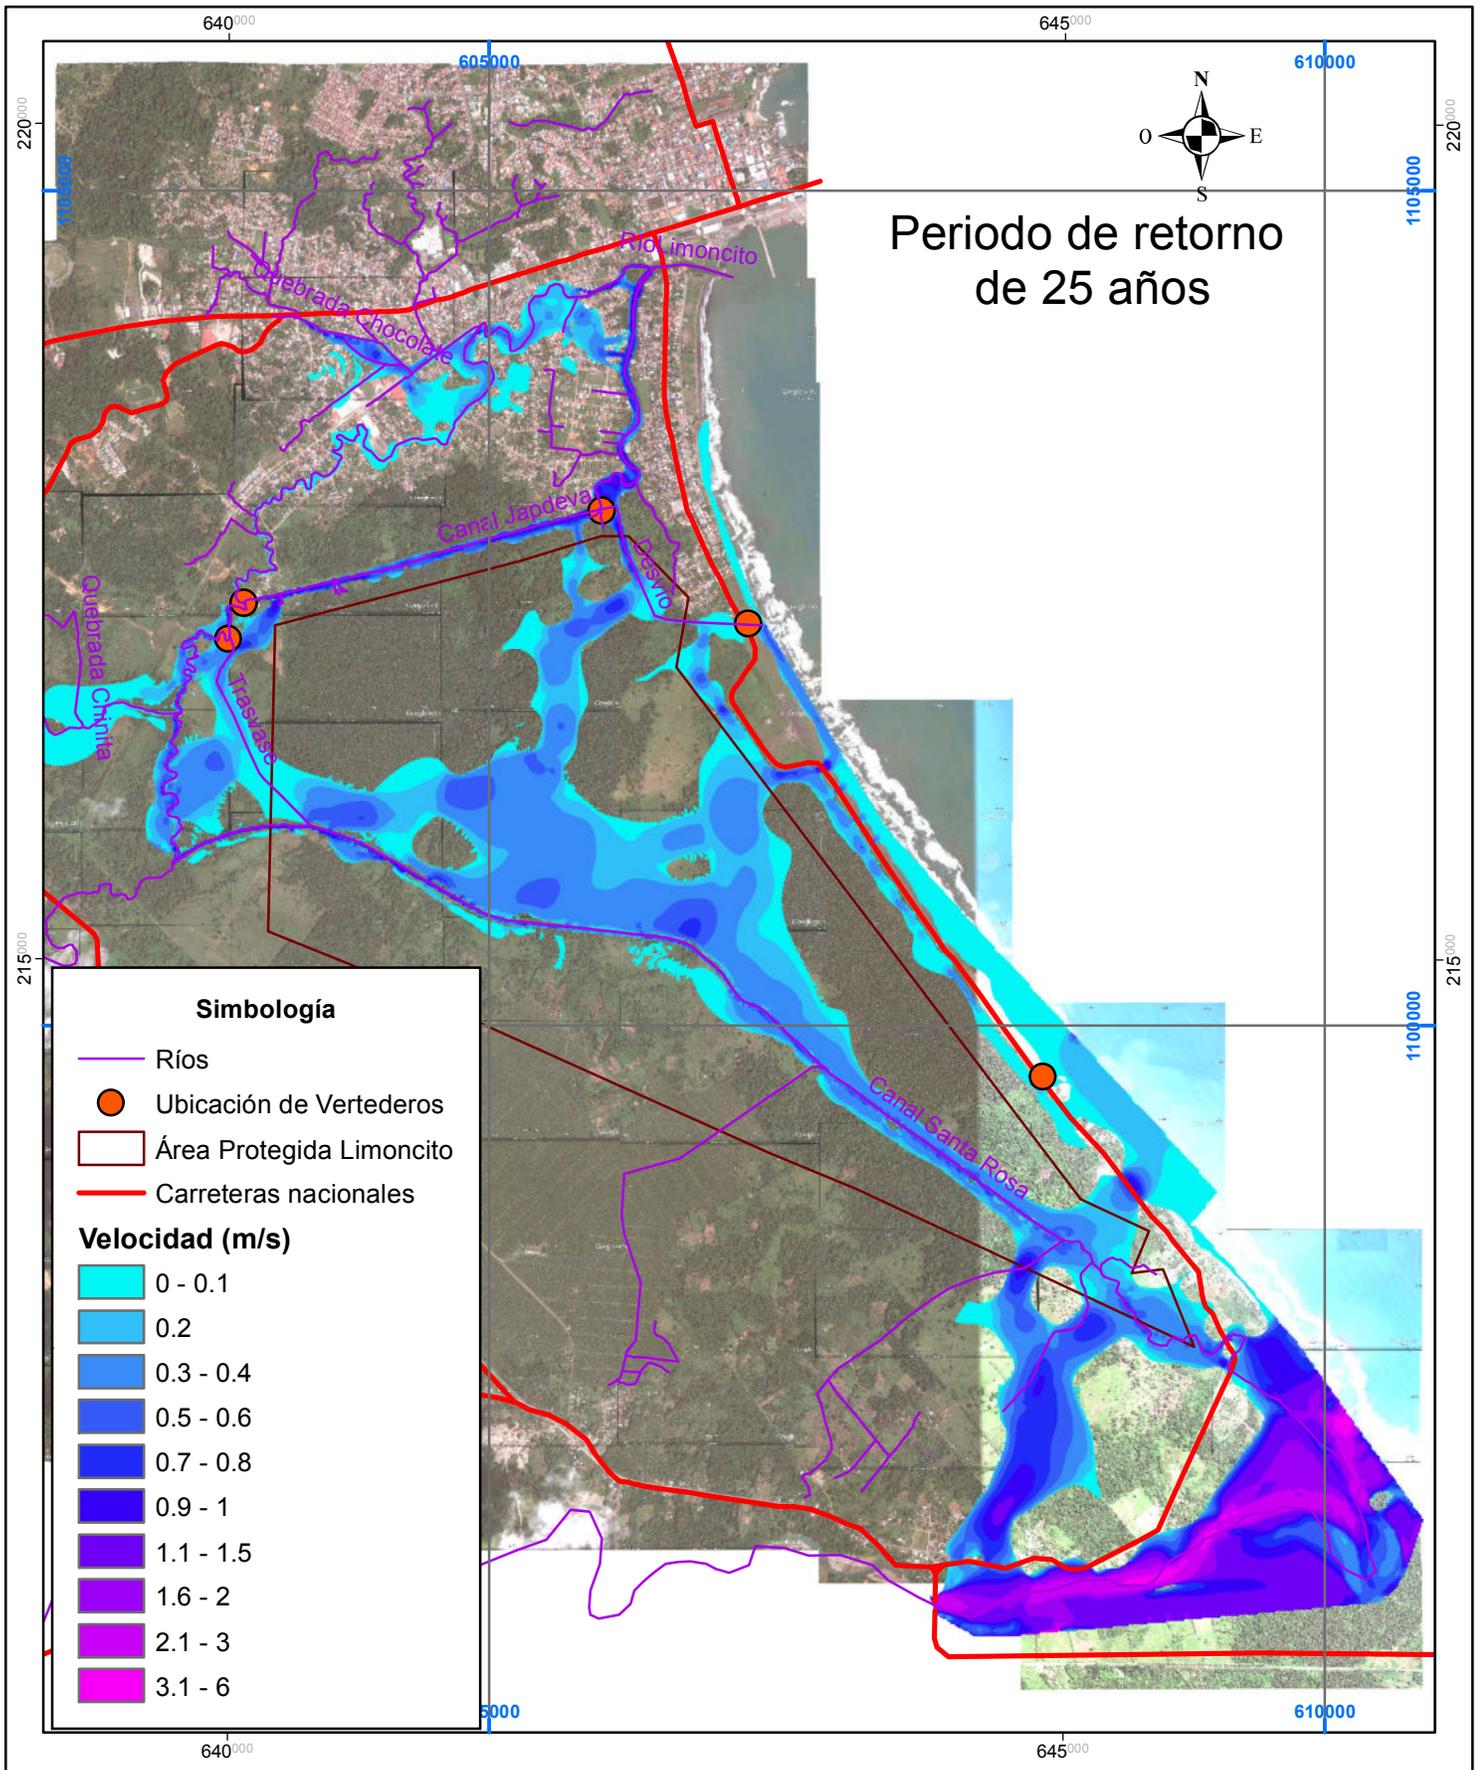
**Mapa 5.4.1.3.18. Velocidad del agua en la zona de inundación de la cuenca baja del río Limoncito para un periodo de retorno de 25 años, después de intervención en cauces**

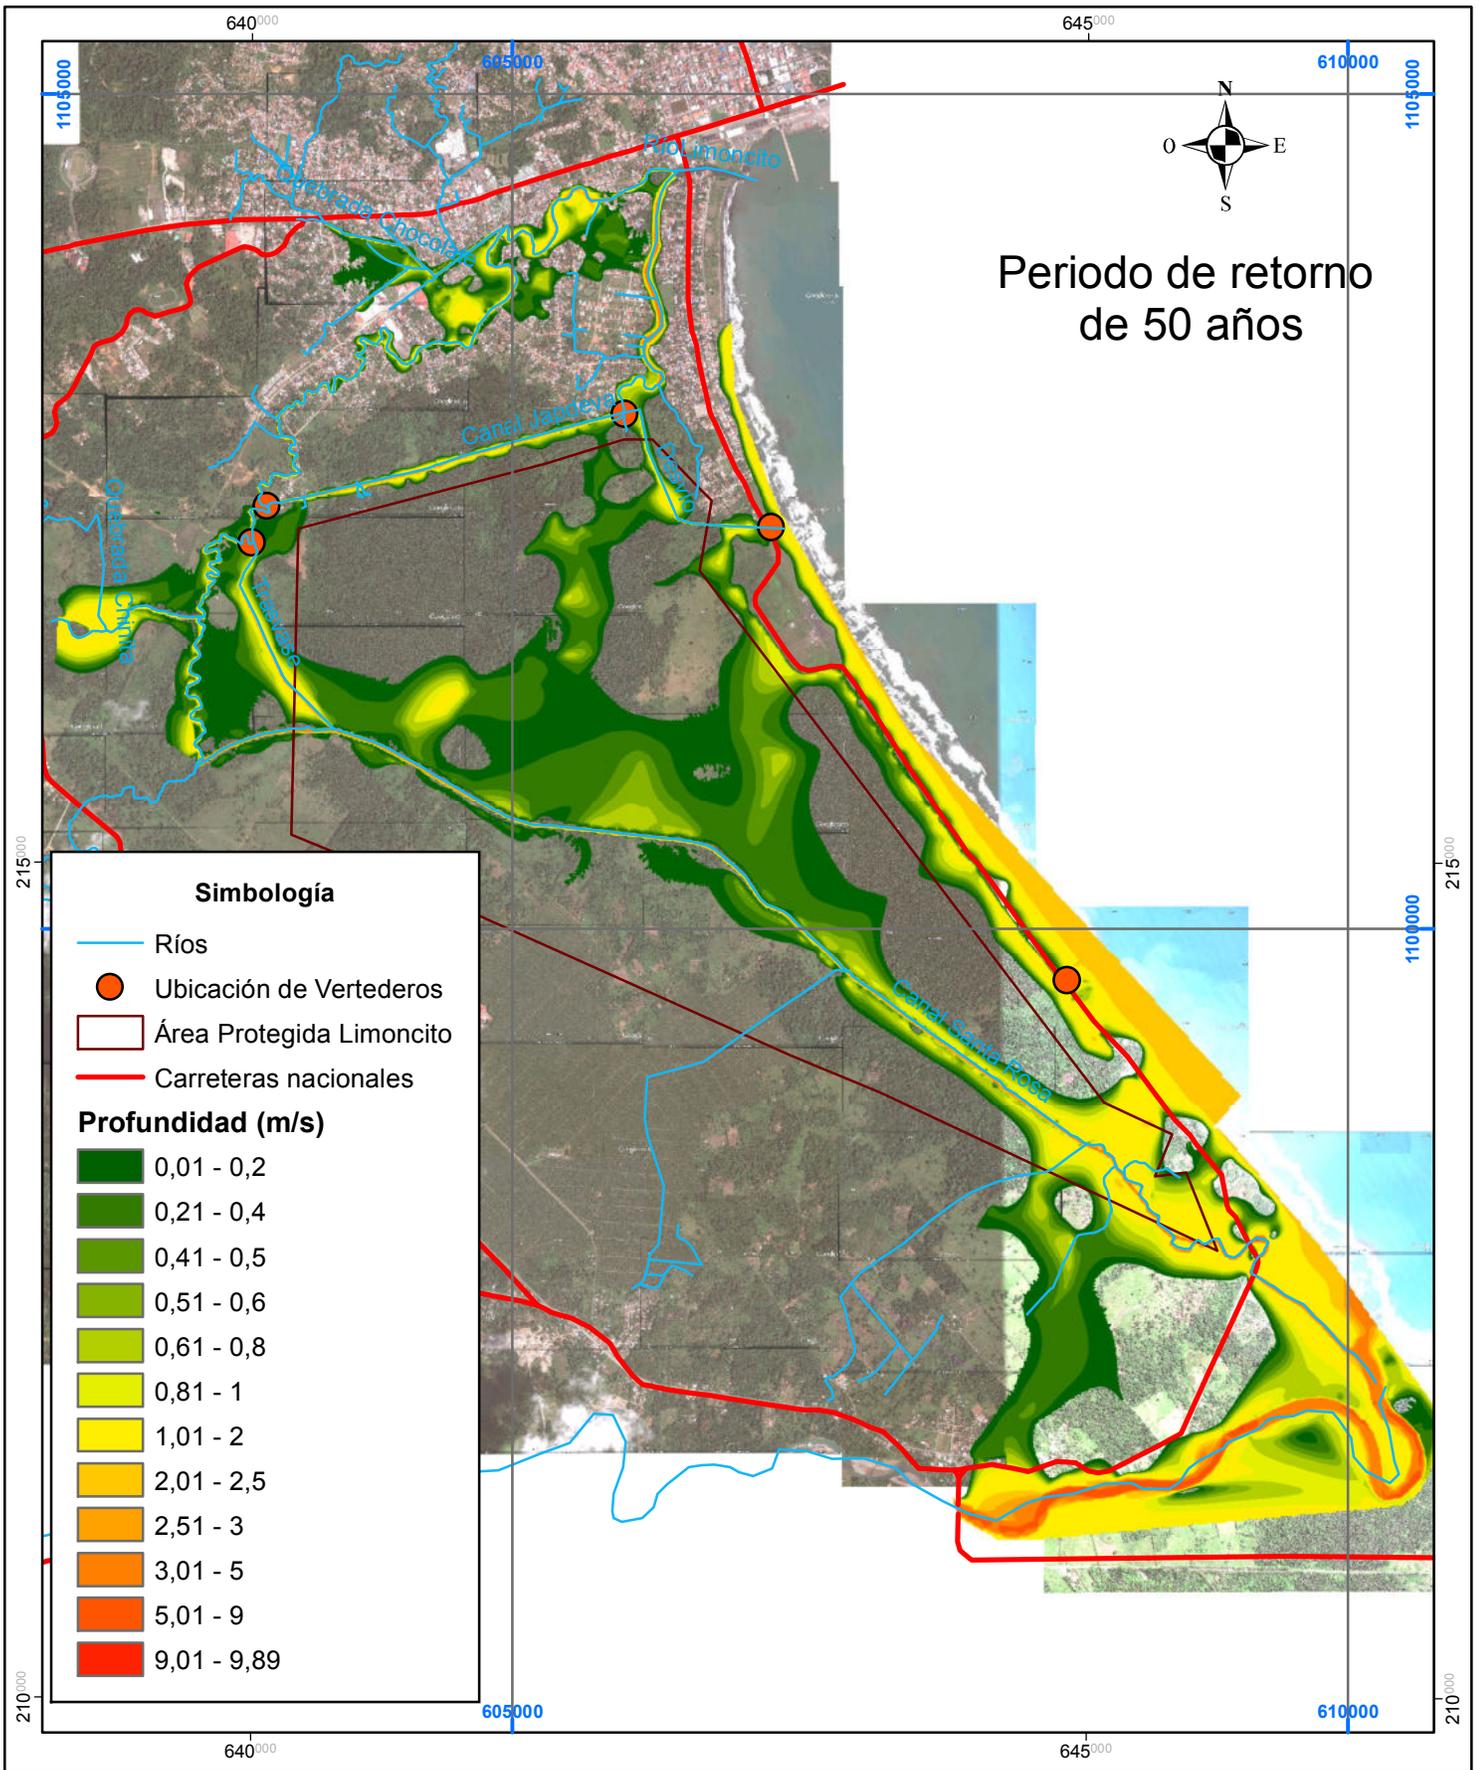
**Mapa 5.4.1.3.19. Profundidad en la zona de inundación de la cuenca baja del río Limoncito para un periodo de retorno de 50 años, después de intervenir los cauces**

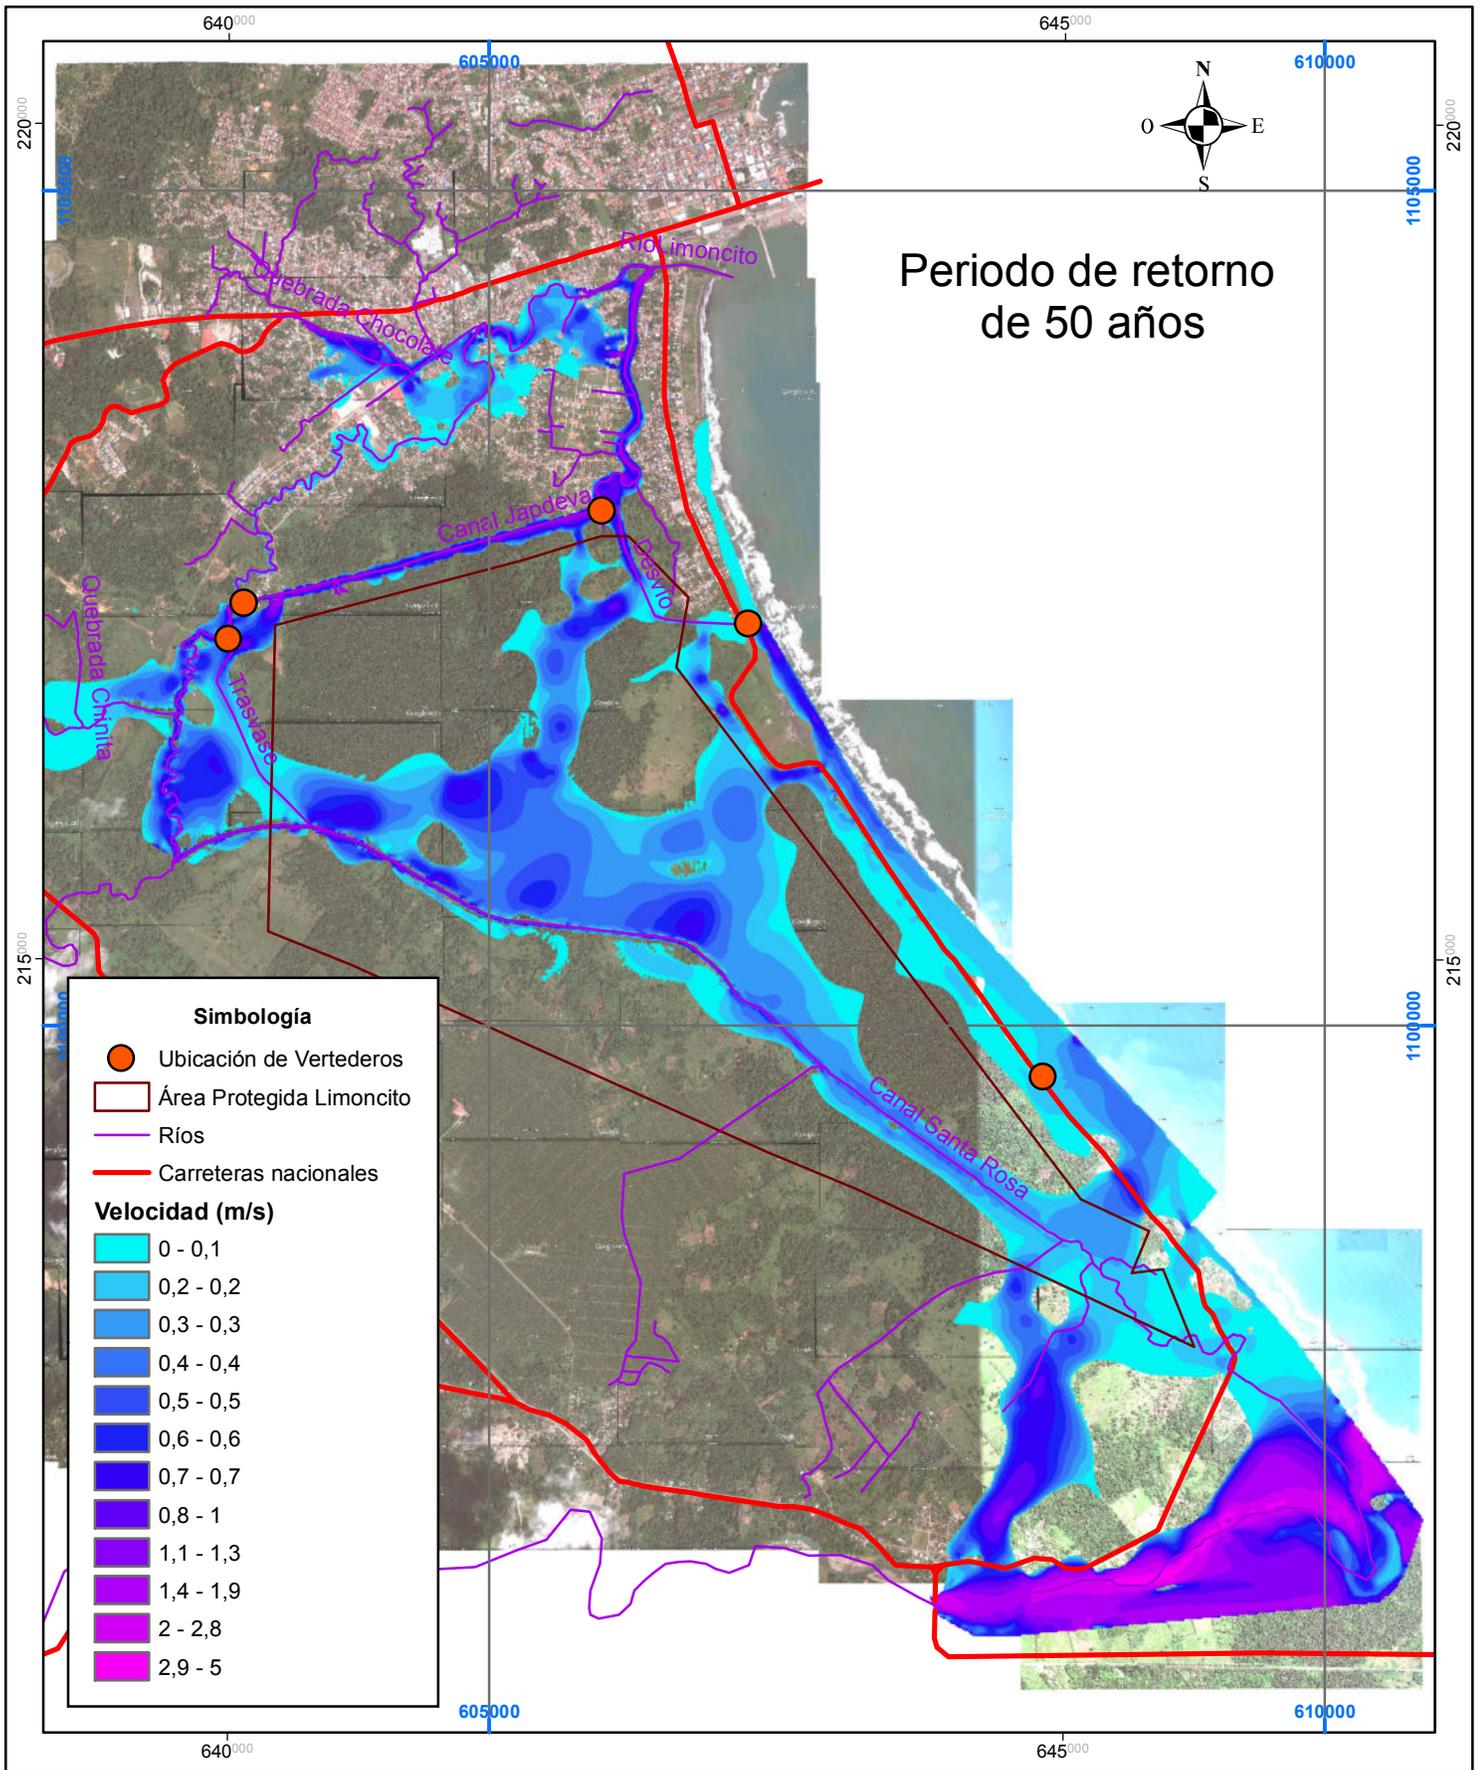
**5.4.1.3.20 Velocidad del agua en la zona de inundación de la cuenca baja del río Limoncito para un periodo de retorno de 50 años, después de intervenir los cauces**

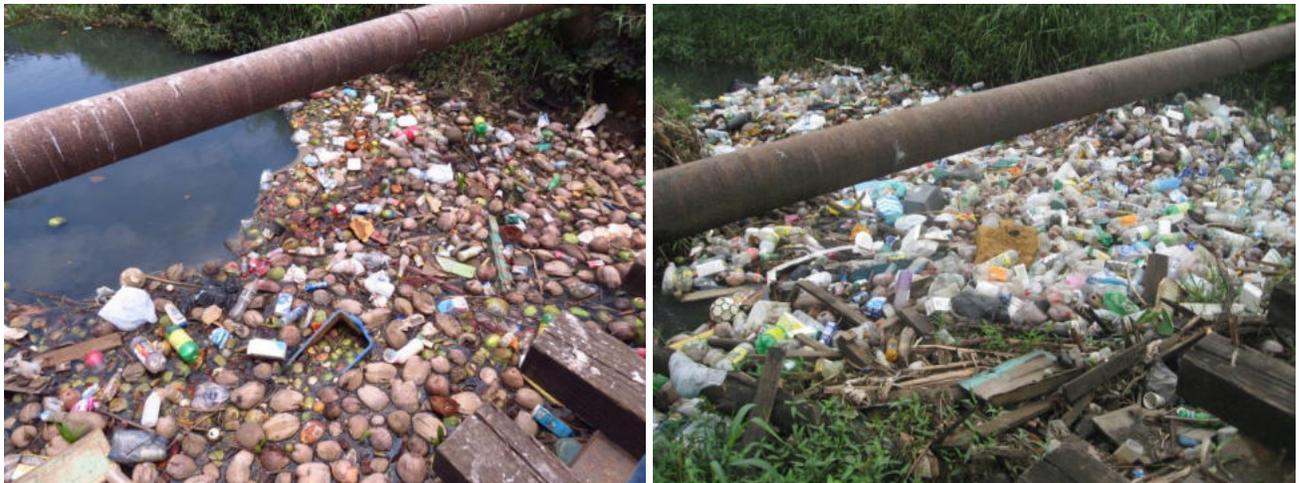
Un punto crítico de concentración de malos olores, se ubica en la Quebrada Chocolate, bajo el puente del paso del ferrocarril, a 500 m noreste de El Envaco (Fotografías 5.5.1-1). Este sitio, al ser aguas abajo, arrastra todos los desechos de los barrios ubicados aguas arriba. Según entrevistas con vecinos de la zona, el sitio cuenta con esta problemática constantemente, pues a pesar de que la Municipalidad limpia periódicamente este punto, al pasar los días, los desechos se acumulan nuevamente. Las siguientes fotografías fueron capturadas en el mismo punto, pero con dos meses de diferencia.

**Fotografías 5.5.1-1.** Puntos de concentración de desechos sólidos en la Quebrada Chocolate  
**Fuente:** ProDUS-UCR, marzo 2013 (izquierda) y junio 2013(derecha).

Como se puede observar en las fotografías anteriores, existe una gran diversidad de desechos acumulados, donde abundan envases de plástico, poliestireno expandido (estereofón), juguetes, esponjas, entre otros. Además, según indicaron los vecinos, incluso lanzan animales muertos. Claramente, la putrefacción de las materias orgánicas producirá olores y condiciones desagradables en este punto.

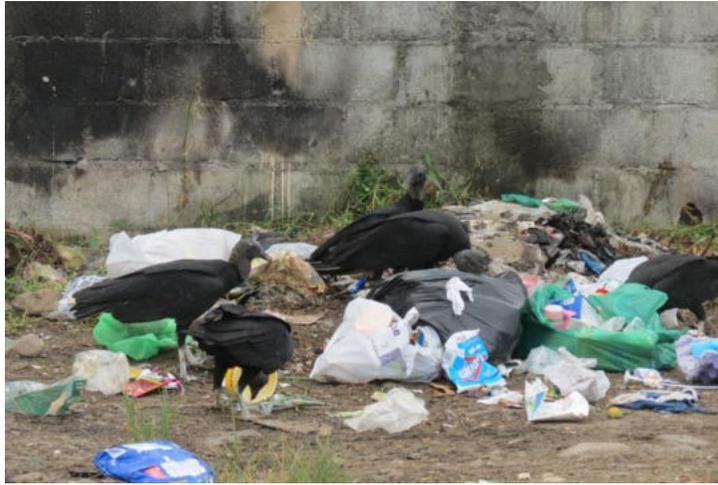
en el suelo y a cualquier hora del día, para que pase el camión recolector, sin ningún tipo de estructura que las proteja del ataque de animales callejeros y carroñeros (Ver Fotografía 5.5.1-2).

**Fotografías 5.5.1-2.** Sitio de acumulación de desechos sólidos  
**Fuente:** ProDUS-UCR, junio 2013

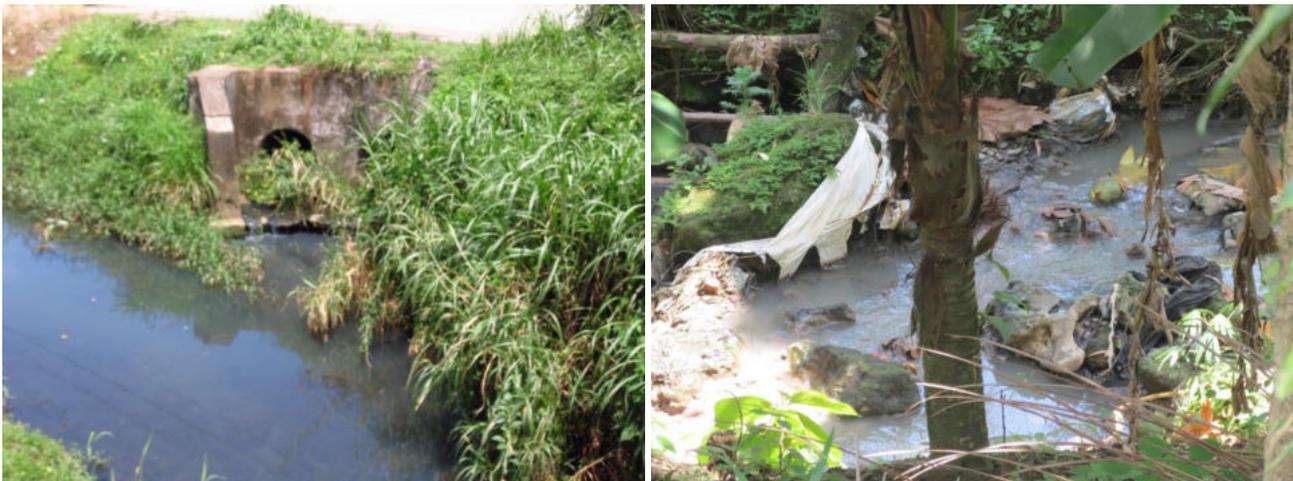
Otros sitios donde se dan problemas de malos olores, es a lo largo de los cauces, tanto de la Quebrada Chocolate como del Río Limoncito, donde es evidente la descarga de aguas residuales de manera directa. Se observan tuberías que desfogon sus aguas directamente a los cauces sin ningún tipo de tratamiento, degradando seriamente la calidad del agua y del ambiente. En la sección 5.4.1.1 de Calidad del Agua del presente documento se verá más detallado este tema.

En las siguientes fotografías se pueden observar algunos ejemplos de sitios con descarga directa de aguas residuales (Fotografías 5.5.1-3 y 5.5.1-4).

**Fotografías 5.5.1-3.** Descarga de aguas residuales a la Quebrada Chocolate  
**Fuente:** ProDUS-UCR, marzo 2013

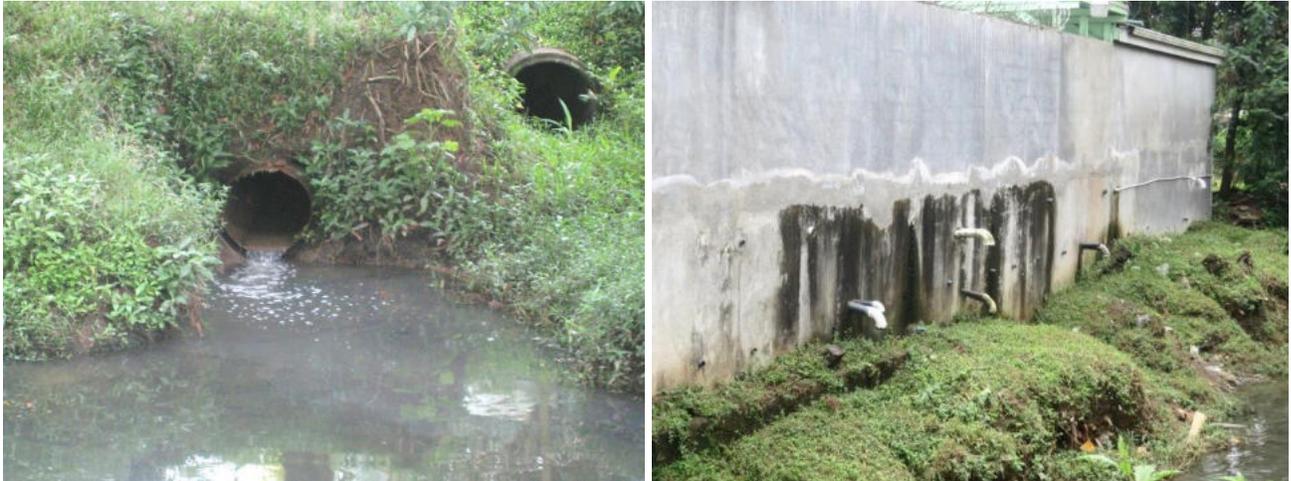
**Fotografías 5.5.1-4.** Descarga de aguas residuales al Río Limoncito

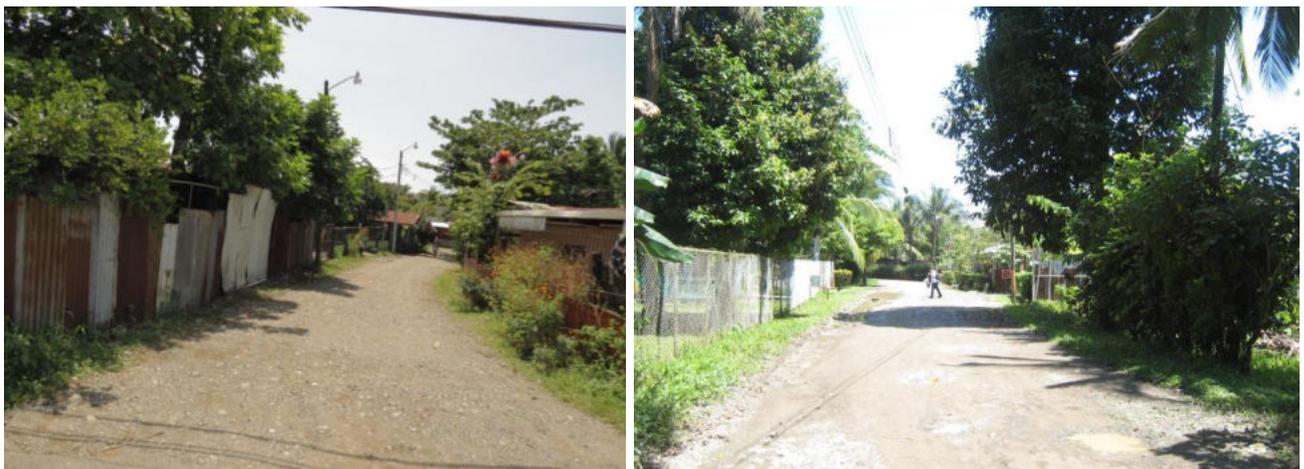
Gran parte de las carreteras de la zona no se encuentran asfaltadas, siendo en su mayoría de lastre (Fotografías 5.5.1-5). Esto provoca que en época seca, al pasar los vehículos se levanten partículas de polvo, provocando molestias a los vecinos. En época lluviosa hay mayor cantidad de barro y charcos que aumentan la presencia de insectos. Este aspecto se deberá evaluar posteriormente para la etapa constructiva, pues se incrementará el paso vehicular principalmente por parte de vehículos de carga durante las actividades de construcción.

**Fotografías 5.5.1-5.** Calles de lastre

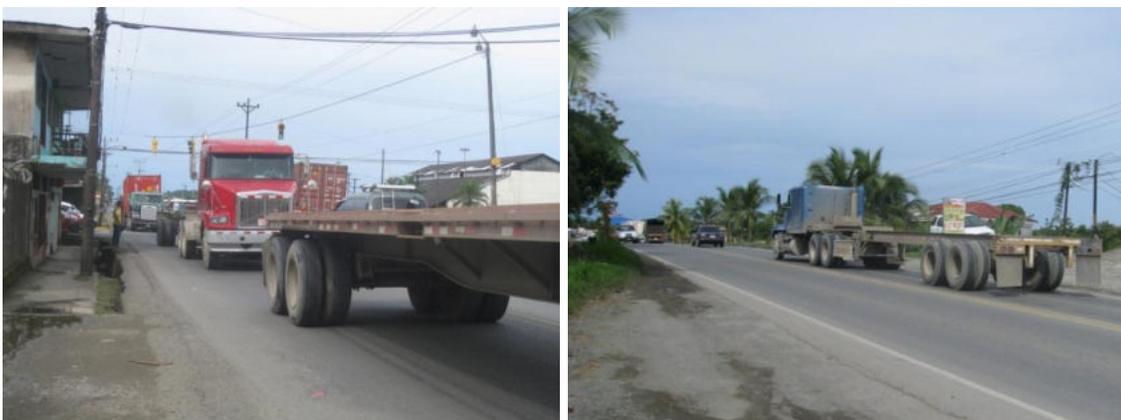
Según datos del MOPT, para la estación de conteo vehicular N°248, ubicada 100m después de la entrada a Moín (Ruta N°240), esta sección es muy transitada principalmente por vehículos pesados (Fotografías 5.5.2-1). El Tránsito Promedio Diario Anual (TPDA) es de 10.711 vehículos, de éstos aproximadamente 4.140 corresponden a carga pesada, lo que significa que el Porcentaje de vehículos pesados es alto (38.66%).

Según mediciones de ruido realizadas en campo por ProDUS-UCR, utilizando el *Sonómetro Modelo 732A marca BK Precision*, se obtuvieron niveles máximos 94dB (A) en puntos sobre la Ruta N°32. En el Mapa 5.5.2-1 se muestran los sitios donde se realizaron las mediciones.

**Fotografías 5.5.2-1.** Secciones de carretera sobre Ruta N°32.

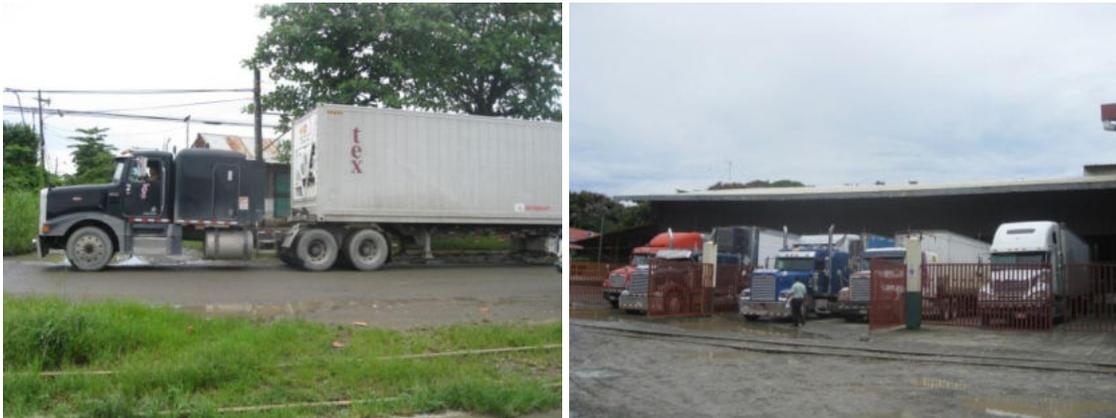
Dentro de la zona de estudio, se encuentra la industria de cartones ENVACO S.A., ubicada en el Barrio con el mismo nombre, la cual genera muchos viajes de vehículos pesados que transportan cartón hacia los centros de empaque de productos. Estos vehículos de carga cruzan calles locales, afectando a los vecinos de los barrios cercanos.

Según mediciones de ruido realizadas en campo por ProDUS-UCR, utilizando el *Sonómetro Modelo 732A marca BK Precision*, se obtuvieron niveles hasta de 79dB (A).

**Fotografías 5.5.2-2.** Vehículos pesados que transportan cartón de ENVACO.

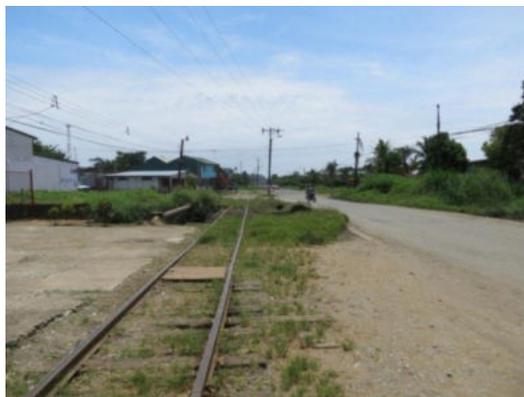
La sección existente de línea férrea dentro del área de estudio se encuentra parcialmente activa (Ver Fotografía 5.5-3). Según consultas con los vecinos del Barrio Envaco, el tren pasa cerca de las 6 de la mañana y nuevamente cerca de la media noche y transporta únicamente materiales. Como en este tramo pasan también vehículos de carga, en las intersecciones viales entre línea férrea y vía, el operador del tren pita para evitar accidentes, generando incomodidad en los vecinos.

**Fotografía 5.5.2-3.** Línea férrea en los alrededores del barrio Juan Gobán

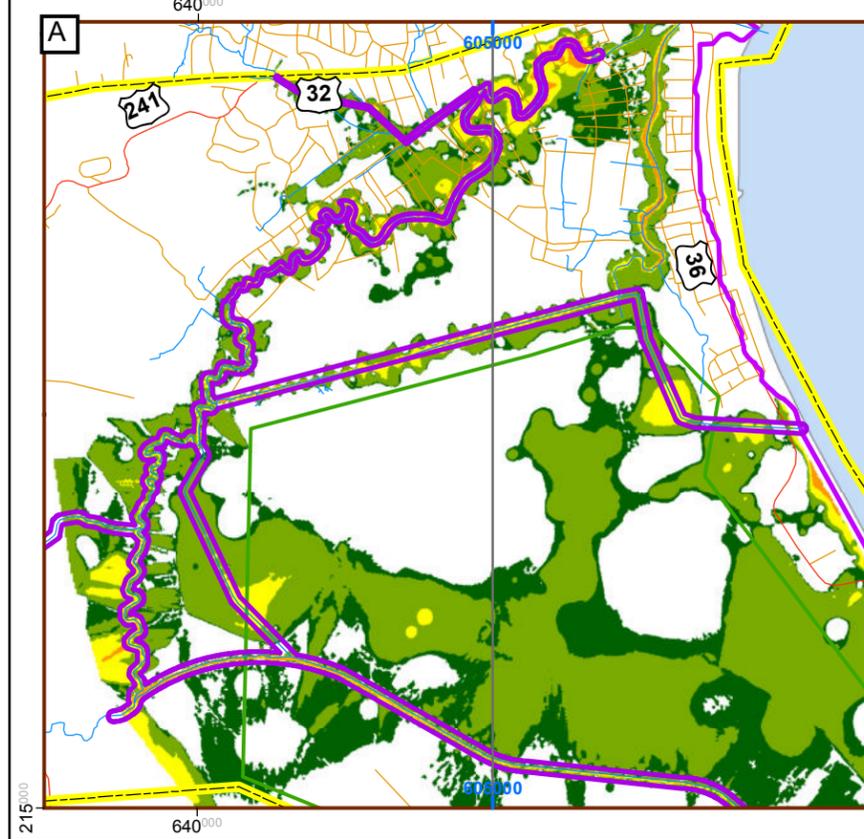
En el Mapa 5.6.4-1 Mapa de susceptibilidad y amenazas naturales, se muestra el resultado de los análisis citados anteriormente.

Inundación Potencial para una tormenta de 50 años de periodo de retorno

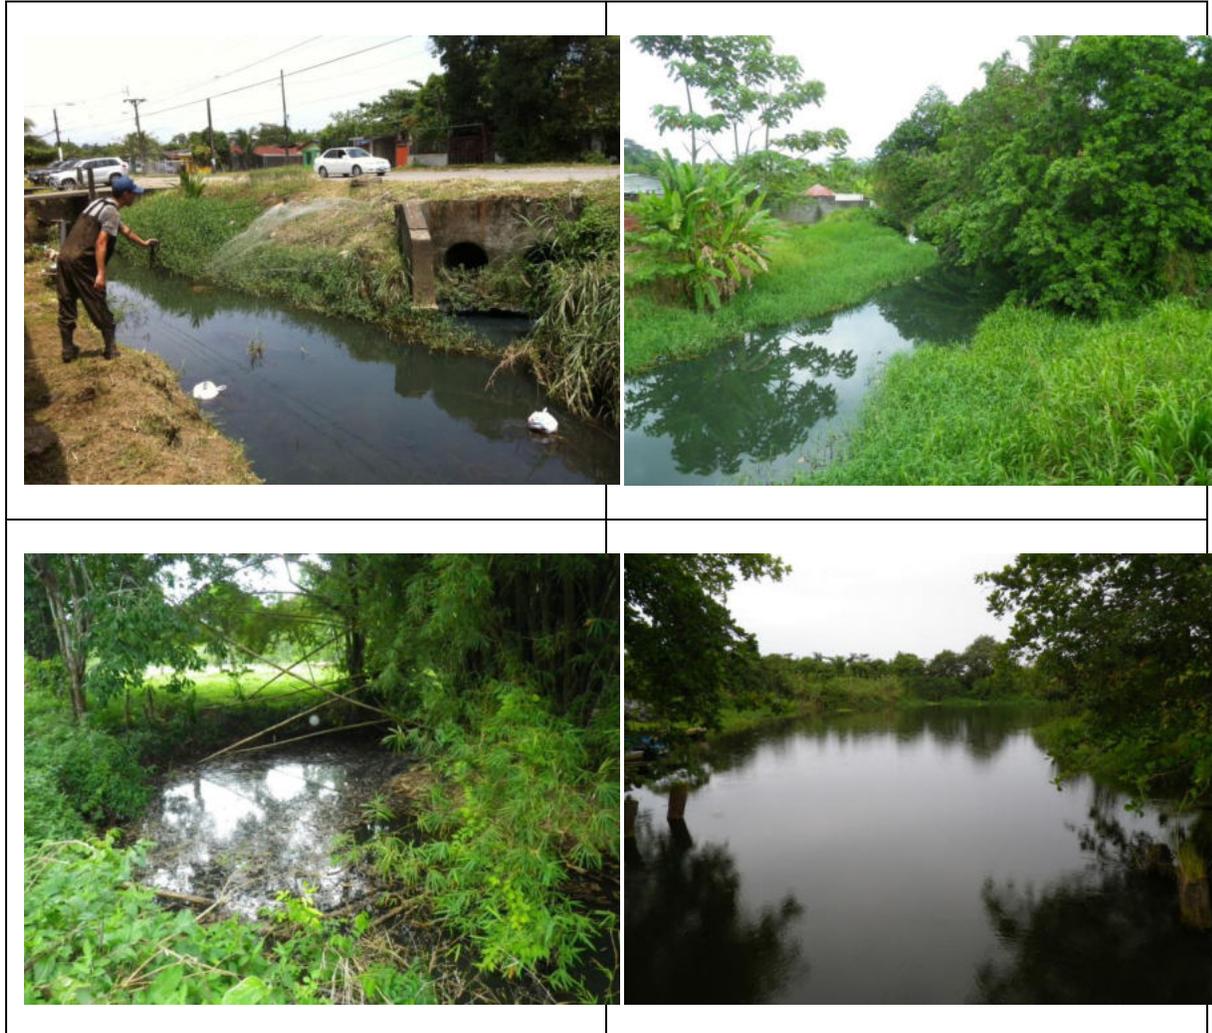
El AP se encuentra localizada hacia el sector sur del cantón de Limón, he involucra parte del cauce del río Limoncito y sus afluentes, hasta llegar hasta el canal Santa Rosa, el cual lleva sus aguas hasta el mar, atravesando el Refugio Nacional de Vida Silvestre Limoncito. Las zonas que directamente están asociadas al AP son el río Limoncito, Quebrada Chocolate, Quebrada sin nombre, el canal de JAPDEVA y el canal Santa Rosa. (Fotografías 1, 2, 3 y 4)

**Fotografías 6.1.1.1 y 6.1.1.2** (parte superior) corresponde a la Quebrada Chocolate, 3 al río Limoncito y 4 la salida del canal Santa Rosa.
