# Estudio de Impacto Ambiental del Proyecto "Sistema de Control de Inundaciones en el área de Limoncito."

Anexos  
Diciembre 2013

Programa de Investigación en Desarrollo Urbano  
Sostenible (ProDUS) de la Universidad de Costa Rica

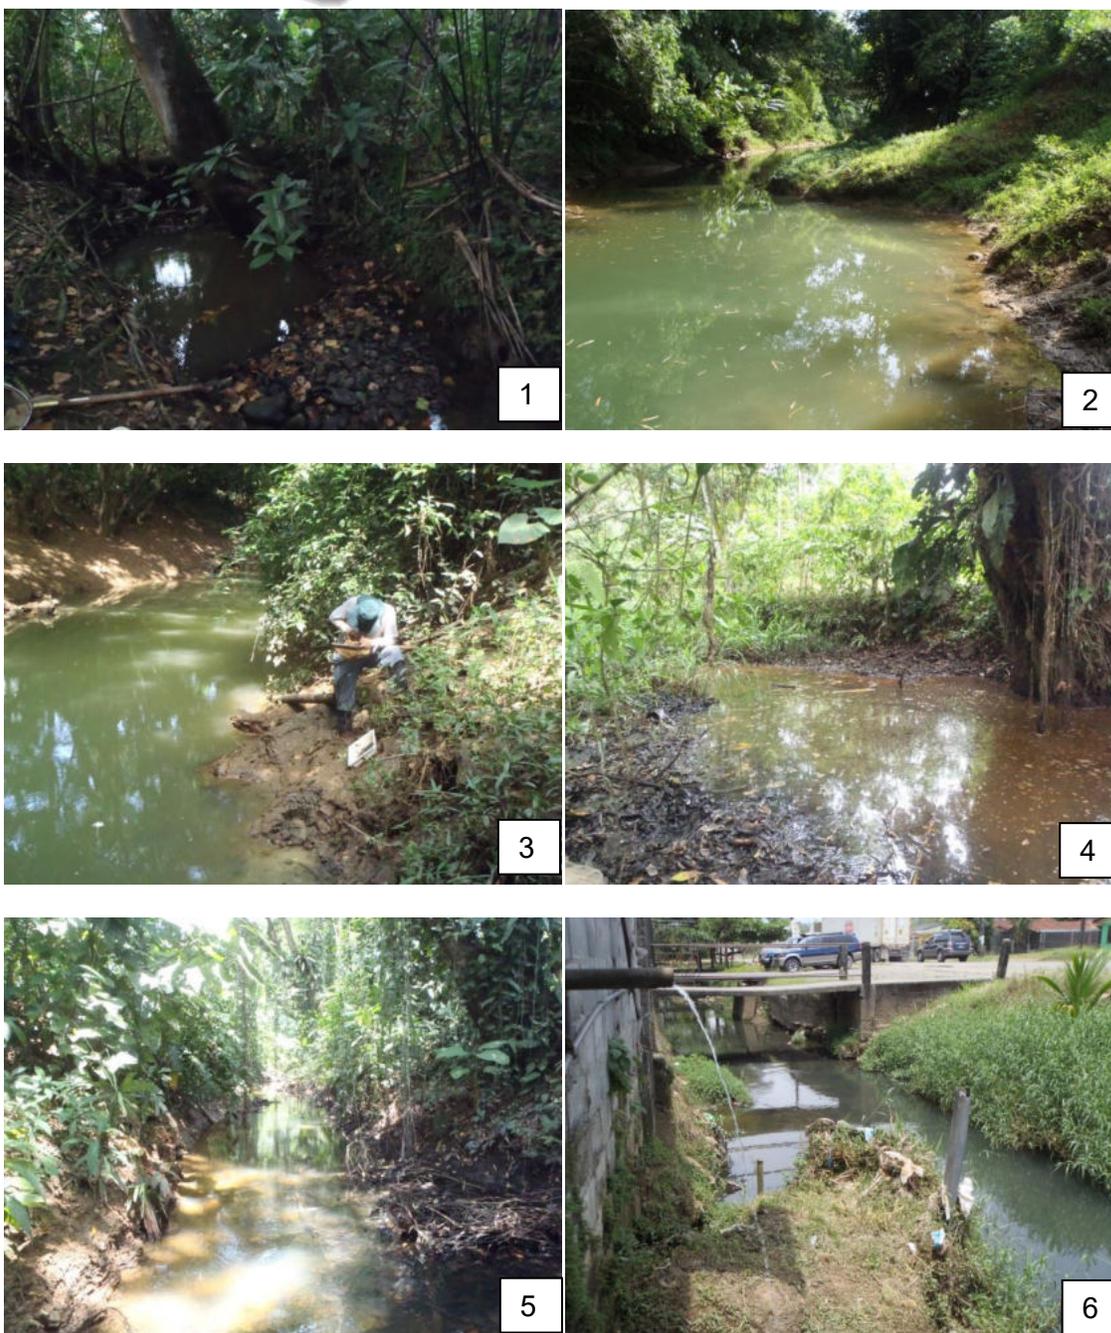
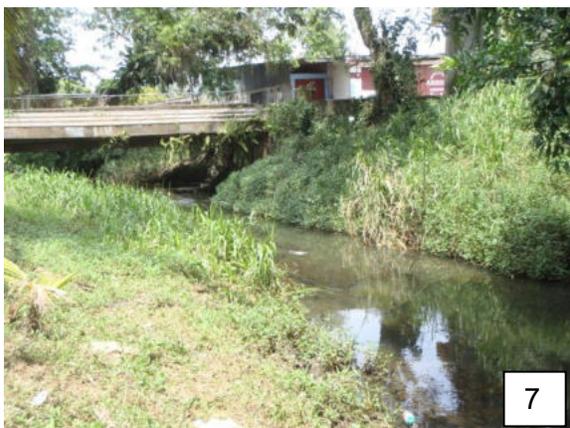
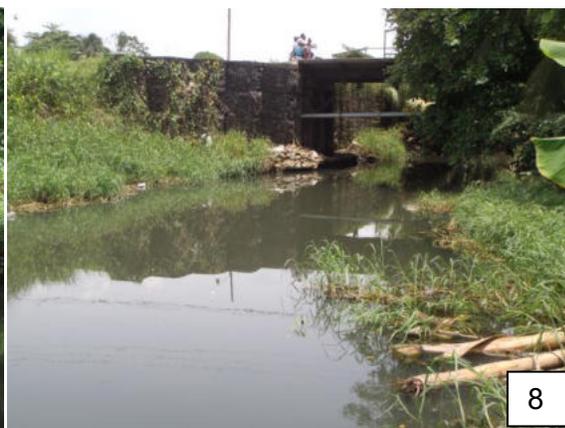
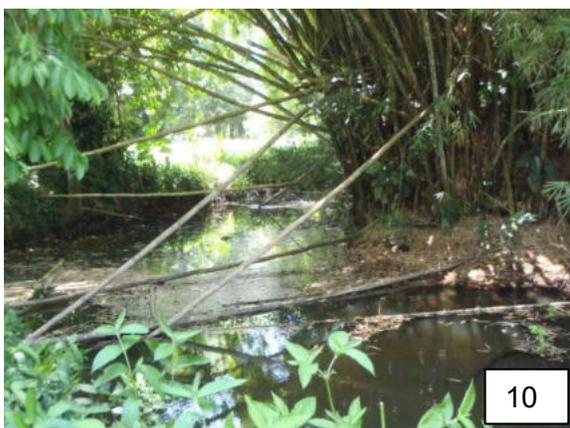
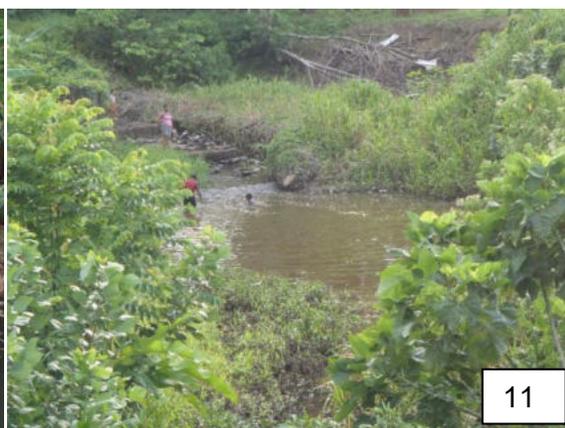
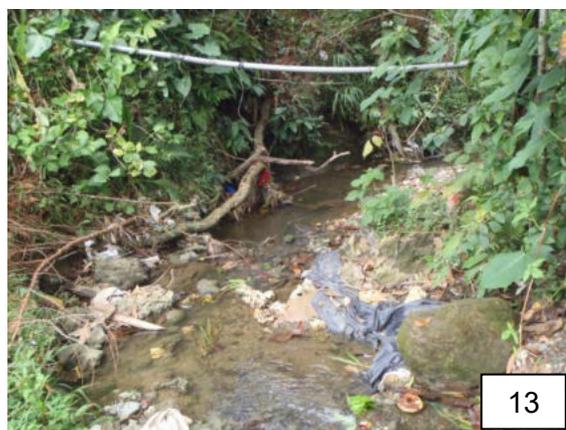
**Fotografía 6.3-1.** Sitios de muestreo. EsIA del Sistema de control de inundaciones en el área de Limoncito, Limón, abril 2013. 1: Quebrada sin nombre (chinita) cuenca alta, 2: Río Limoncito cuenca alta, 3: Canal Santa Rosa, 4: Río Limoncito antes de confluencia con Quebrada sin nombre, 5: Quebrada sin nombre antes confluencia con Río Limoncito, 6: Quebrada Chocolate Bar Chitá. Fuente: Trabajo de campo, Laboratorio de Biomonitorio Acuático, AquaBioLab S. A. 2013.

**Fotografía 6.3-1.** Continuación. Sitios de muestreo en el EsIA del Sistema de control de inundaciones en el área de Limoncito, Limón, abril 2013. 7: Río Limoncito Bar Chitá, 8: Río Limoncito Ebais Los Cocos, 10: Río Limoncito salida a Canal Santa Rosa, 11: Canal Japdeva, 13: Quebrada Chocolate cuenca alta. Fuente: Trabajo de campo, Laboratorio de Biomonitoreo Acuático, AquaBioLab S. A. 2013.

En todos los sitios de estudio se tomaron datos de coordenadas y altitud con un GPSmap 62s Garmin y su ubicación se muestra en el Mapa 6.3-1. Así mismo se realizó un registro fotográfico de los sitios de muestreo (Fotografía 6.3-1) con una cámara Olympus Tough TG-310, 14 MP.

En resumen, el sitio con menor alteración entre todos los sitios muestreados fue la Quebrada sin nombre, la cual presentó los mejores niveles de calidad ecológica del agua. Los otros sitios parecen estar más alterados y esto se hace evidente al entrar en la zona urbana del sur de Limón, en donde los cuerpos de agua reciben descargas de aguas residuales de casas e industrias (Fotografía 6.3-1 (6)). Además, entrando en la ciudad el fondo de los cuerpos de agua se ve cubierto de desechos sólidos antropogénicos, como plásticos, telas, metales, entre otros (Fotografía 6.3-2 (13)). Otro efecto negativo de la zona urbana que se logró observar, es el hecho de que en varios sectores de los cuerpos de agua no se respetó la zona de protección, y se construyó sobre la orilla (Fotografía 6.3-1 (6)).

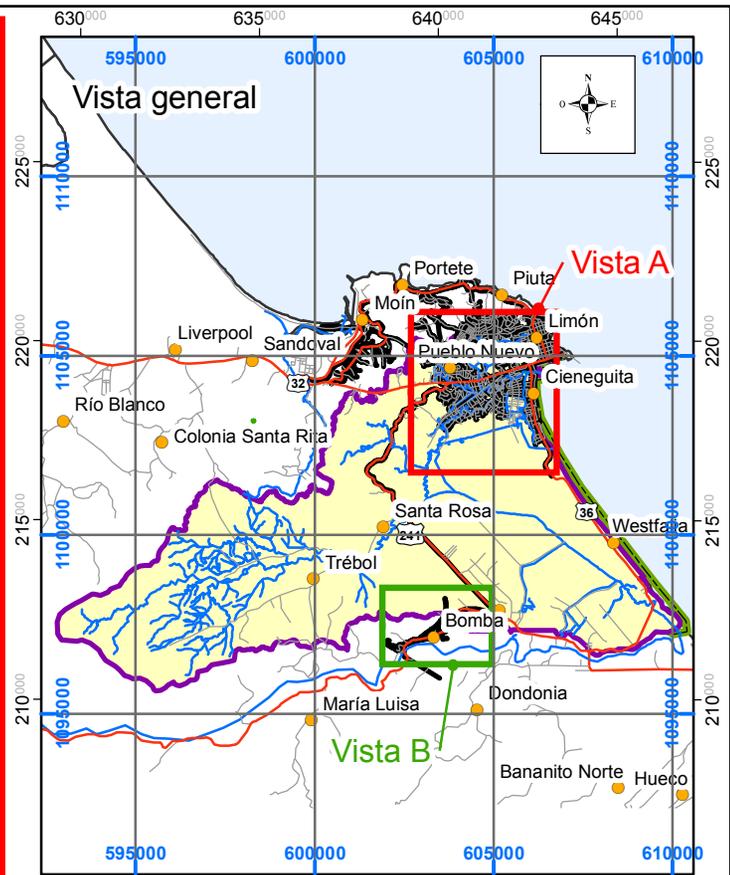
**Mapa 7.4.1-3 Acueducto de Limón administrado por el Instituto Costarricense de Acueductos y Alcantarillados**

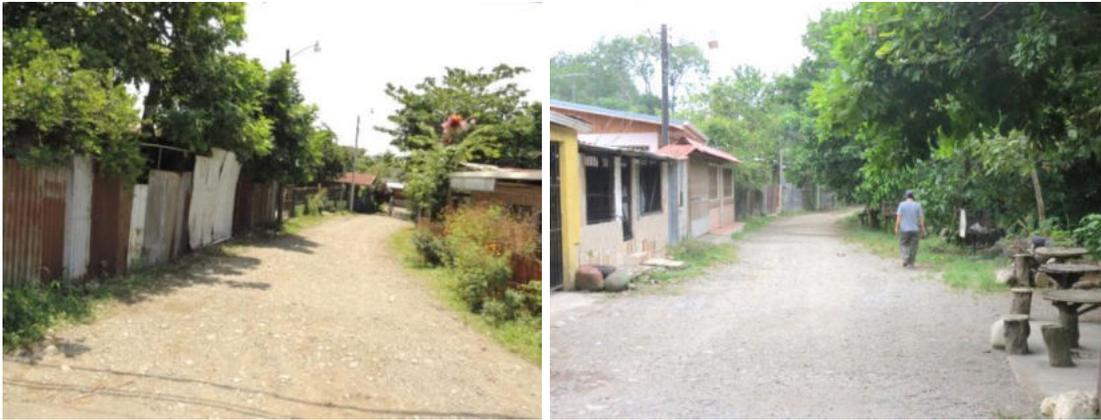
Las calles principales se encuentran asfaltadas (Ruta N°32 y entrada a ENVACO); sin embargo, la mayoría de calles internas que conectan los barrios son de lastre, y no cuentan con acera, cordón, ni caño. En la época seca, estas calles presentan problemas de polvo y partículas en el aire (Fotografías 7.4.2-1).

**Fotografías 7.4.2-1** Calles de lastre en época seca.

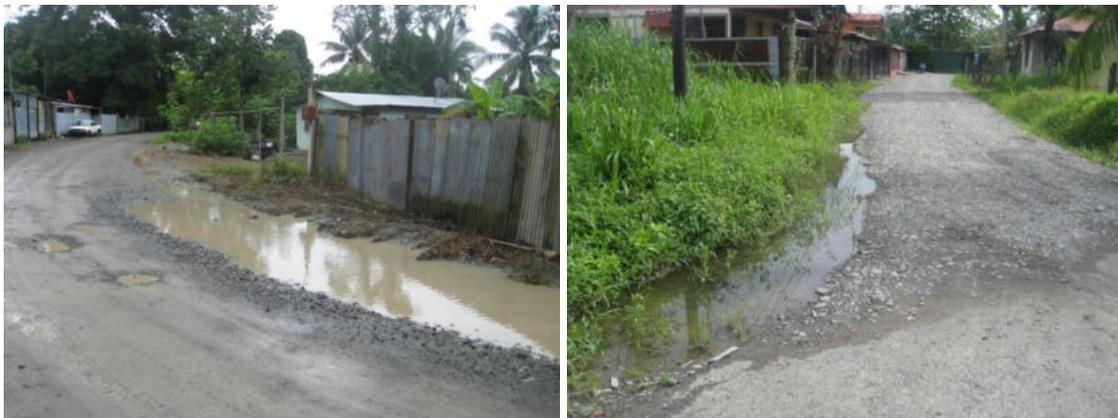
En época lluviosa el problema es la acumulación y estancamiento de agua en las calles (charcos), incluso inundación de secciones de carretera y viviendas, lo que además provoca la reproducción de insectos y vectores de enfermedades como el dengue (Fotografías 7.4.2-2).

**Fotografías 7.4.2-2** Calles de lastre en época lluviosa.

Cabe mencionar que estas calles son de topografía muy plana, lo que dificulta la evacuación del agua de lluvia y provoca problemas de deterioro de las vías, incluso hay inexistencia de drenajes en vías importantes (sobre la Ruta N°32), y en zonas muy transitadas donde se dan actividades comerciales y de servicios (Fotografías 7.4.2-3). Estas acumulaciones de agua también dificultan el paso de peatones para cruzar o caminar a la orilla de la calle, pues en muchas secciones no hay aceras lo que reduce la seguridad de paso de peatones.

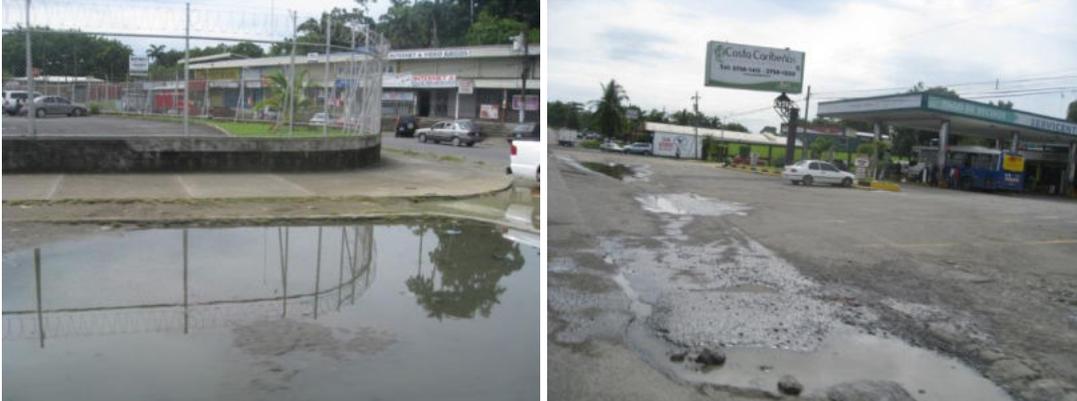
**Fotografías 7.4.2-3** Secciones sobre la Ruta N°32 sin drenajes de agua pluvial (época lluviosa).  
**Fuente:** ProDUS-UCR, junio 2013.

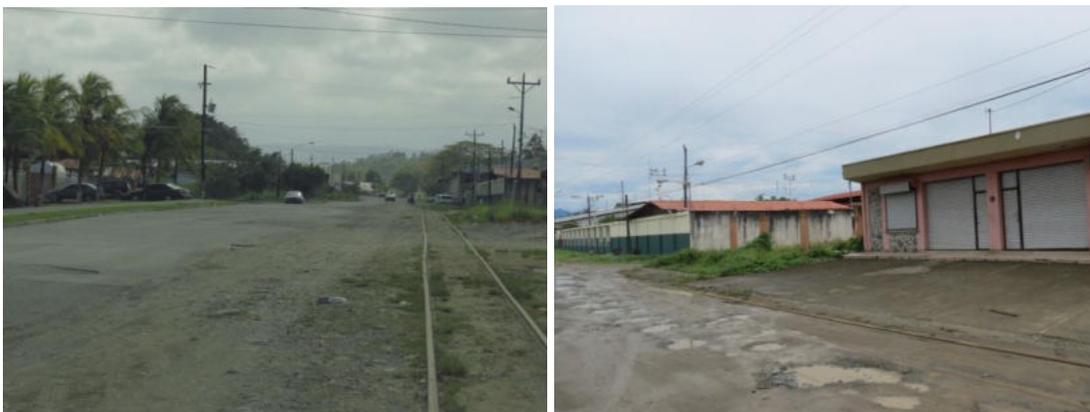
**Fotografías 7.4.2-4** Calle hacia ENVACO con problemas de evacuación de aguas pluviales  
**Fuente:** ProDUS-UCR. Fotografía izquierda: marzo, 2013. Fotografía derecha: junio, 2013.

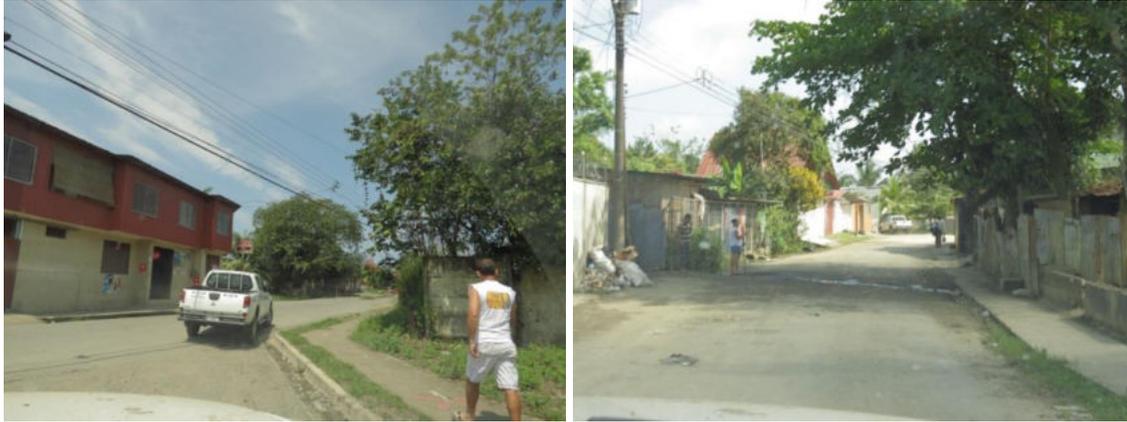
En el caso del Barrio Juan Gobán, se distinguieron secciones de la vía que cuentan con acera, cordón y caño; sin embargo, está ausente el sistema de alcantarillado pluvial, lo que se muestra en las siguientes fotografías (Fotografías 7.4.2-5).

**Fotografías 7.4.2-5** Calles en el Barrio Juan Gobán  
**Fuente:** ProDUS-UCR, octubre 2012.

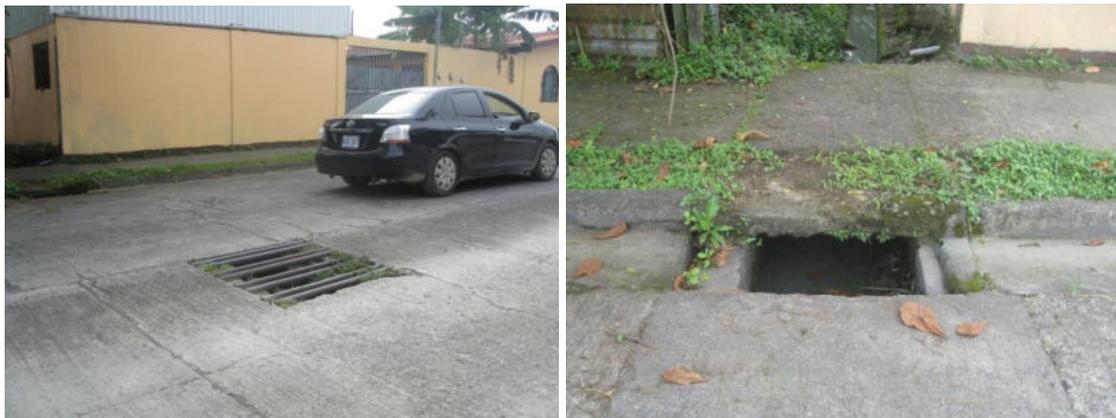
Únicamente el Barrio Los Cocos cuenta con un sistema de evacuación de agua pluvial, compuesto por tragantes pluviales en medio de las vías y en secciones perimetrales al lado de aceras (Fotografías 7.4.2-6). Esto reduce los problemas de inundaciones al evacuar con mayor rapidez las aguas de lluvia.

**Fotografías 7.4.2-6** Sistema de evacuación de aguas pluviales en Barrio Los Cocos  
**Fuente:** ProDUS-UCR, junio 2013.

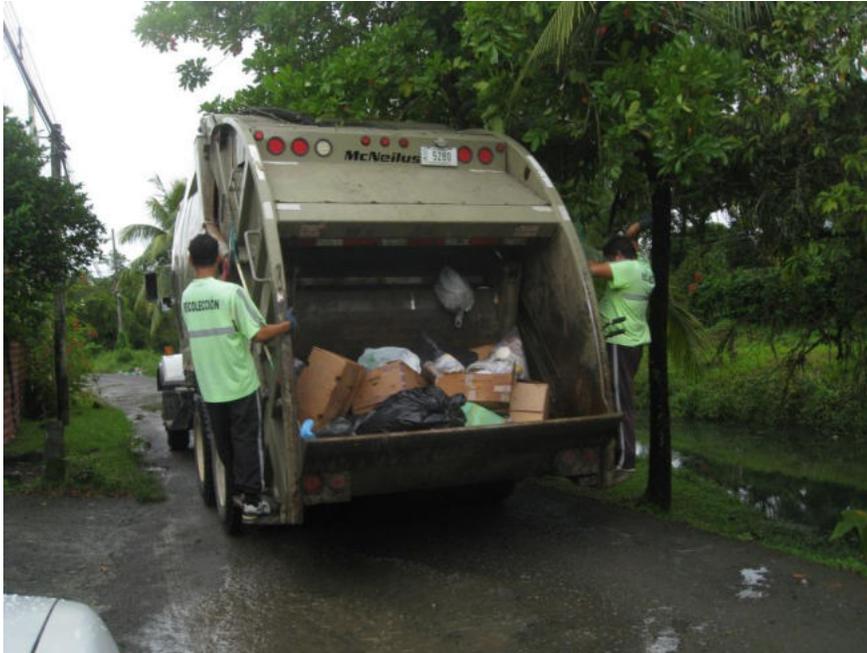
Dentro de los barrios de la zona de estudio, principalmente Limoncito, Ceibón y Lirios, las calles principales son igualmente angostas, por lo que los camiones recolectores ocupan prácticamente todo el ancho de la vía para transitar y llevar a cabo la recolección (ver Fotografía 7.4.4-2), esto es un factor importante a destacar ya que durante los días y horas de recolección se debe coordinar muy bien el tránsito de otros vehículos pesados en la zona.

**Fotografía 7.4.4-2** Ancho de vía con respecto a camión recolector  
**Fuente:** Trabajo de campo del equipo de ProDUS-UCR

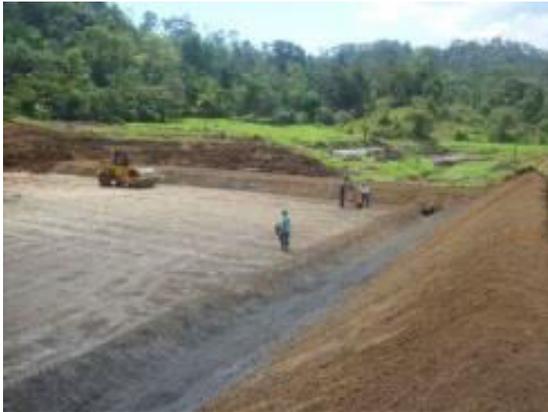
**Fotografía 7.4.4-3** Compactación del terreno en las celdas de trabajo

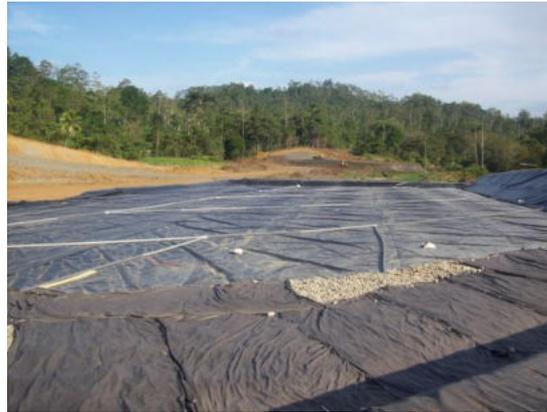
**Fotografía 7.4.4-4** Colocación de geosintéticos y tuberías.

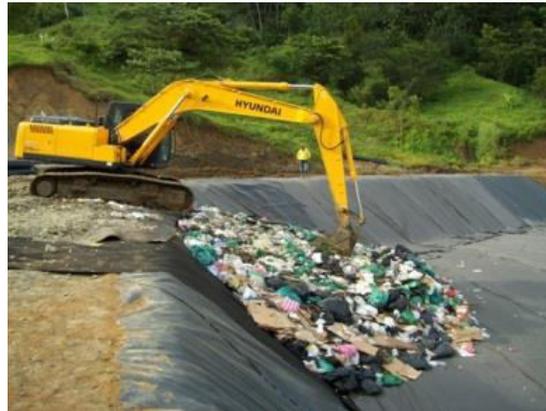
**Fotografía 7.4.4-5** Ingreso de desechos a las celdas de trabajo

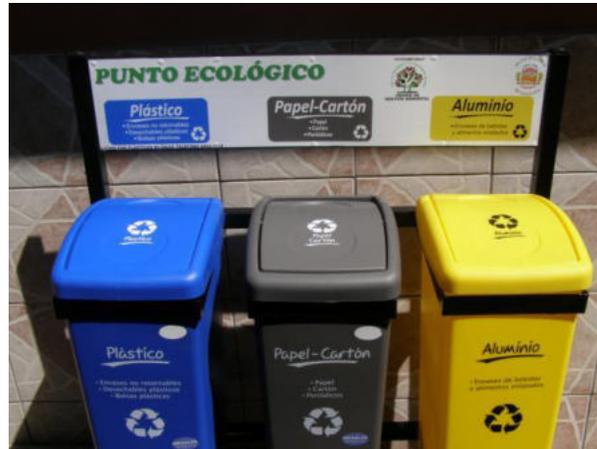
- El Contratista debe proporcionar los recipientes necesarios para la recolección separada de los residuos generados por los trabajadores de la obra. Para este propósito, se colocarán recipientes de colores distintivos para cada tipo de residuo, utilizando: azul (papel y cartón), amarillo (latas), blanco (plástico), verde (vidrio), gris (desechos generales), tal y como se muestra en la siguiente imagen.

**Imagen 10.1-1** Recipientes para reciclaje

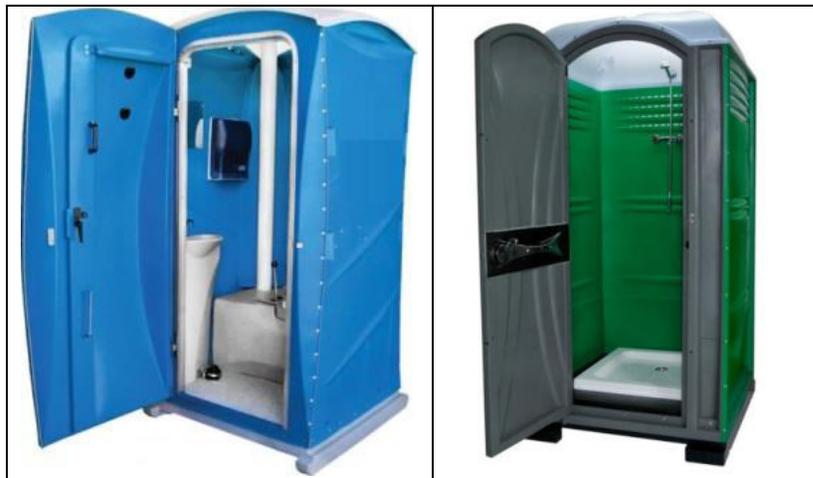
- Tal y como se indica en la sección de Higiene y Salubridad del Plan de Seguridad y Salud Ocupacional, el Contratista debe proporcionar a los trabajadores servicios sanitarios y duchas en el sitio de trabajo.
- Se recomienda el uso de servicios sanitarios portátiles que cuenten con lavamanos incorporado y duchas portátiles (ver Imagen 10.1-2). El Contratista deberá fiscalizar que la empresa a la cual le alquile este equipo disponga de manera adecuada los residuos líquidos almacenados en los tanques de estos dispositivos.

**Imagen 10.1-2** Servicio sanitario con lavamanos (izquierda) y ducha (derecha)

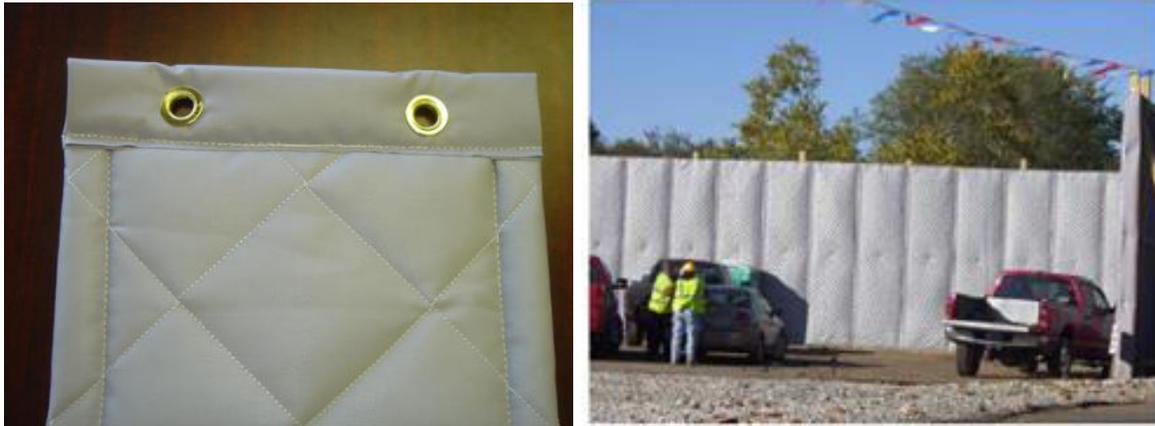
**Figura 10.5.2.** Paneles de cortinas antirruído recubiertos de fibra de vidrio

Algunos tipos de pantallas antirruído se pueden observar en las siguientes figuras.

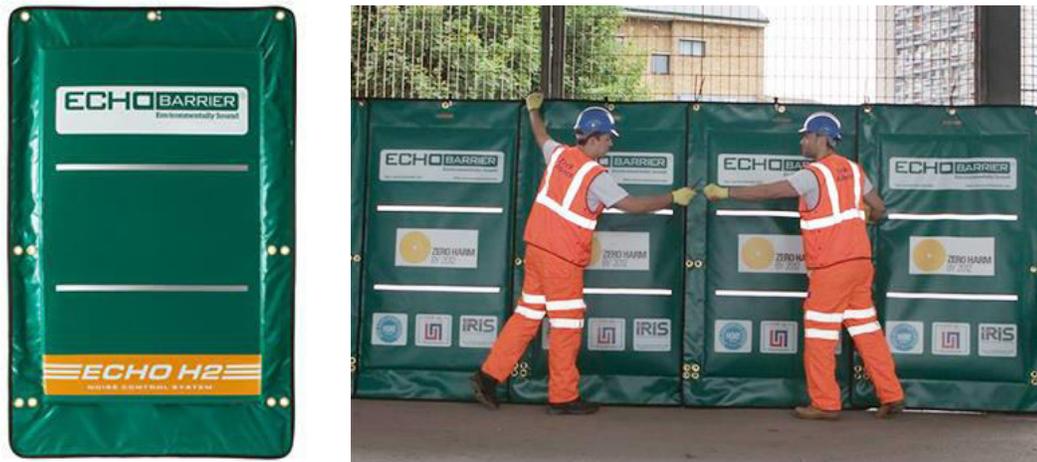
**Figura 10.5.3.** Barreras antirruído "Eco-barreras"

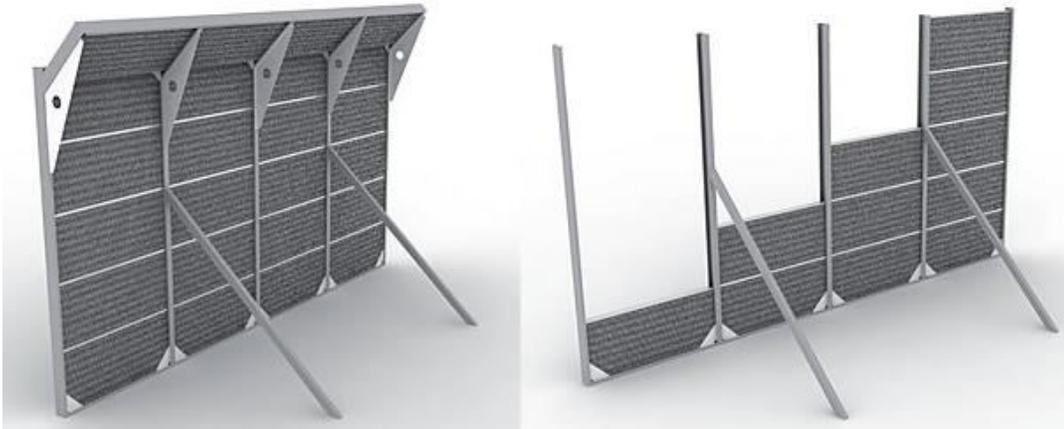
**Figura 10.5.4.** Ejemplos de pantallas antirruído con estructura metálica

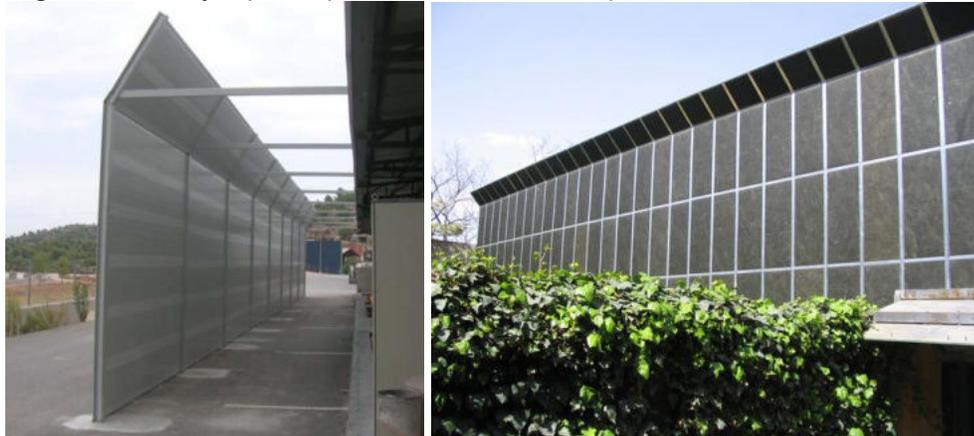
**Figura 10.5.5.** Ejemplo de pantallas antirruído con paneles de material absorbente

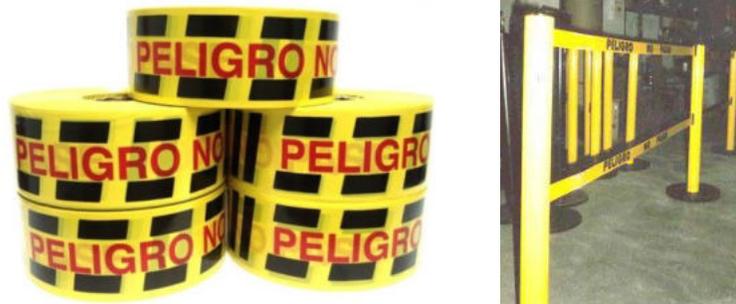
7. Cercar todo el perímetro del sitio donde se está llevando a cabo la extracción del material con cinta de seguridad o barandas separadoras (Figura 6). Para el horario nocturno, deberá colocarse material refractario cada 5 metros.

Figura 6. (Izquierda) Ejemplo de cinta de seguridad. Fuente: [http://articulo.mercadolibre.com.co/MCO-407934175-cinta-de-seguridad-peligro-no-pase-cierre-de-areas-medellin-\\_JM](http://articulo.mercadolibre.com.co/MCO-407934175-cinta-de-seguridad-peligro-no-pase-cierre-de-areas-medellin-_JM). (Derecha) Baranda separadora. Fuente: <http://hamiltonsteelsrl.wordpress.com/ordenadores-de-fila/>

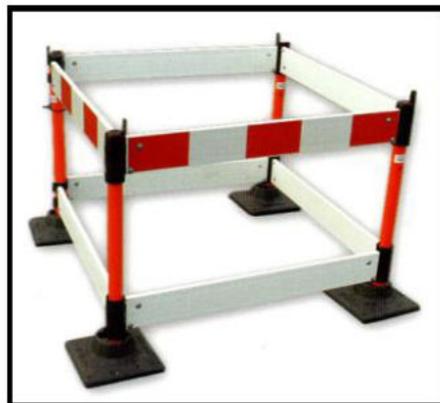
1. Las vías de acceso a los frentes de trabajo, deberán estar en buen estado y debidamente señalizadas.
2. Toda la zona de los trabajos debe llevar cerramiento con cinta reflectiva o barandas separadoras (Figura 7), con lo cual se delimitará el área. Fuera de este límite, no se deben disponer escombros, materiales o equipos. Adicionalmente, se debe prohibir el estacionamiento de vehículos del proyecto por fuera del área demarcada, para evitar inconvenientes.
3. La cinta perimetral o la baranda deben colocarse a una altura no menor de 0.55 metros ni mayor de 0.70 metros respecto del nivel de piso.

Figura 7. Ejemplo de barandas o barreras separadoras portátiles y plegables  
Fuente: <http://www.senyals.com/Barreras-y-Balizas/Barreras/Barrera-Portatil-y-Plegable-90/>

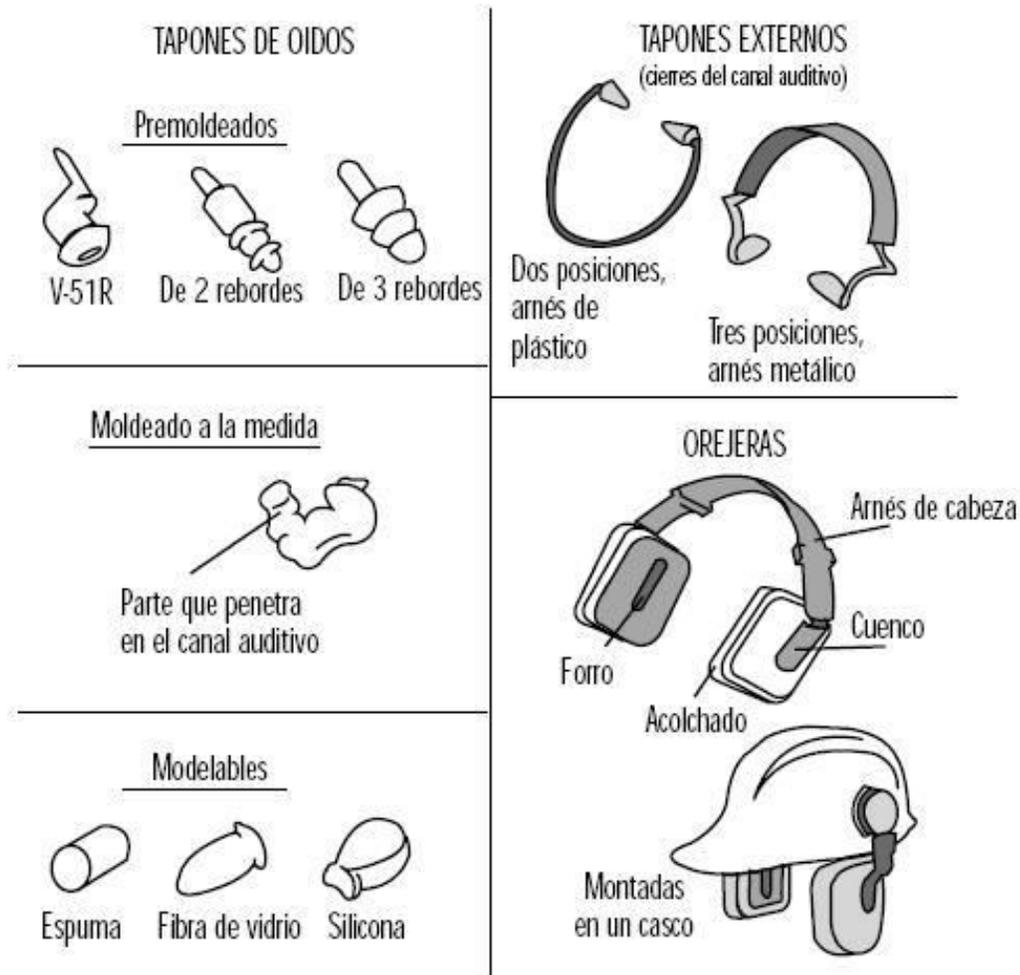
Figura 13. Ejemplos de distintos tipos de protectores auditivos  
Fuente: [http://higsegindustrial.blogspot.com/2011\\_04\\_01\\_archive.html](http://higsegindustrial.blogspot.com/2011_04_01_archive.html)

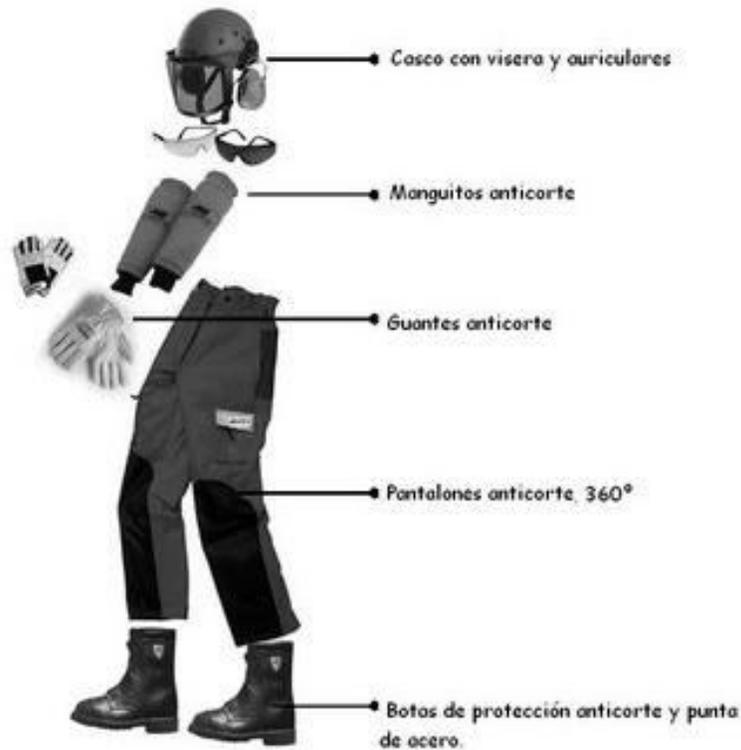
1. Todo personal que lleve a cabo las actividades de corte de árboles, deberá utilizar obligatoriamente el Equipo de Protección Individual (EPI) que se detalla a continuación: caso con visera y auriculares; mangas, guantes, pantalones (u overol) anticorte; botas con punta de acero (Figura 16).

Figura 16. EPI para actividades de tala de árboles

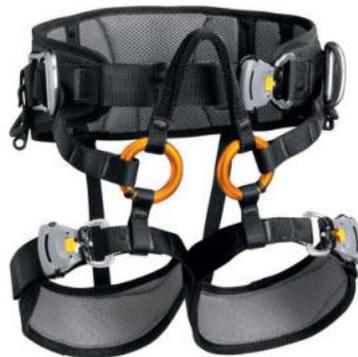
2. Para aquellas actividades de corte de árboles en altura, todo operador que realice este trabajo deberá utilizar obligatoriamente, además del Equipo de Protección Individual (EPI) presentado en la Figura 17, sistema de arnés con cinturón de seguridad para evitar cualquier caída.

Figura 17. Arnés (cinturón de seguridad) para corta de árboles en altura
