PROYECTO: **PROYECTO SISTEMA CONTROL DE INUNDACION AREA LIMONCITO**

CONTENIDO:  
**DETALLE DE PUENTE PEATONAL SOBRE CANAL**

ESCALA INDICADA: **FECHA: OCTUBRE 2023 LAMINA: 11/13**

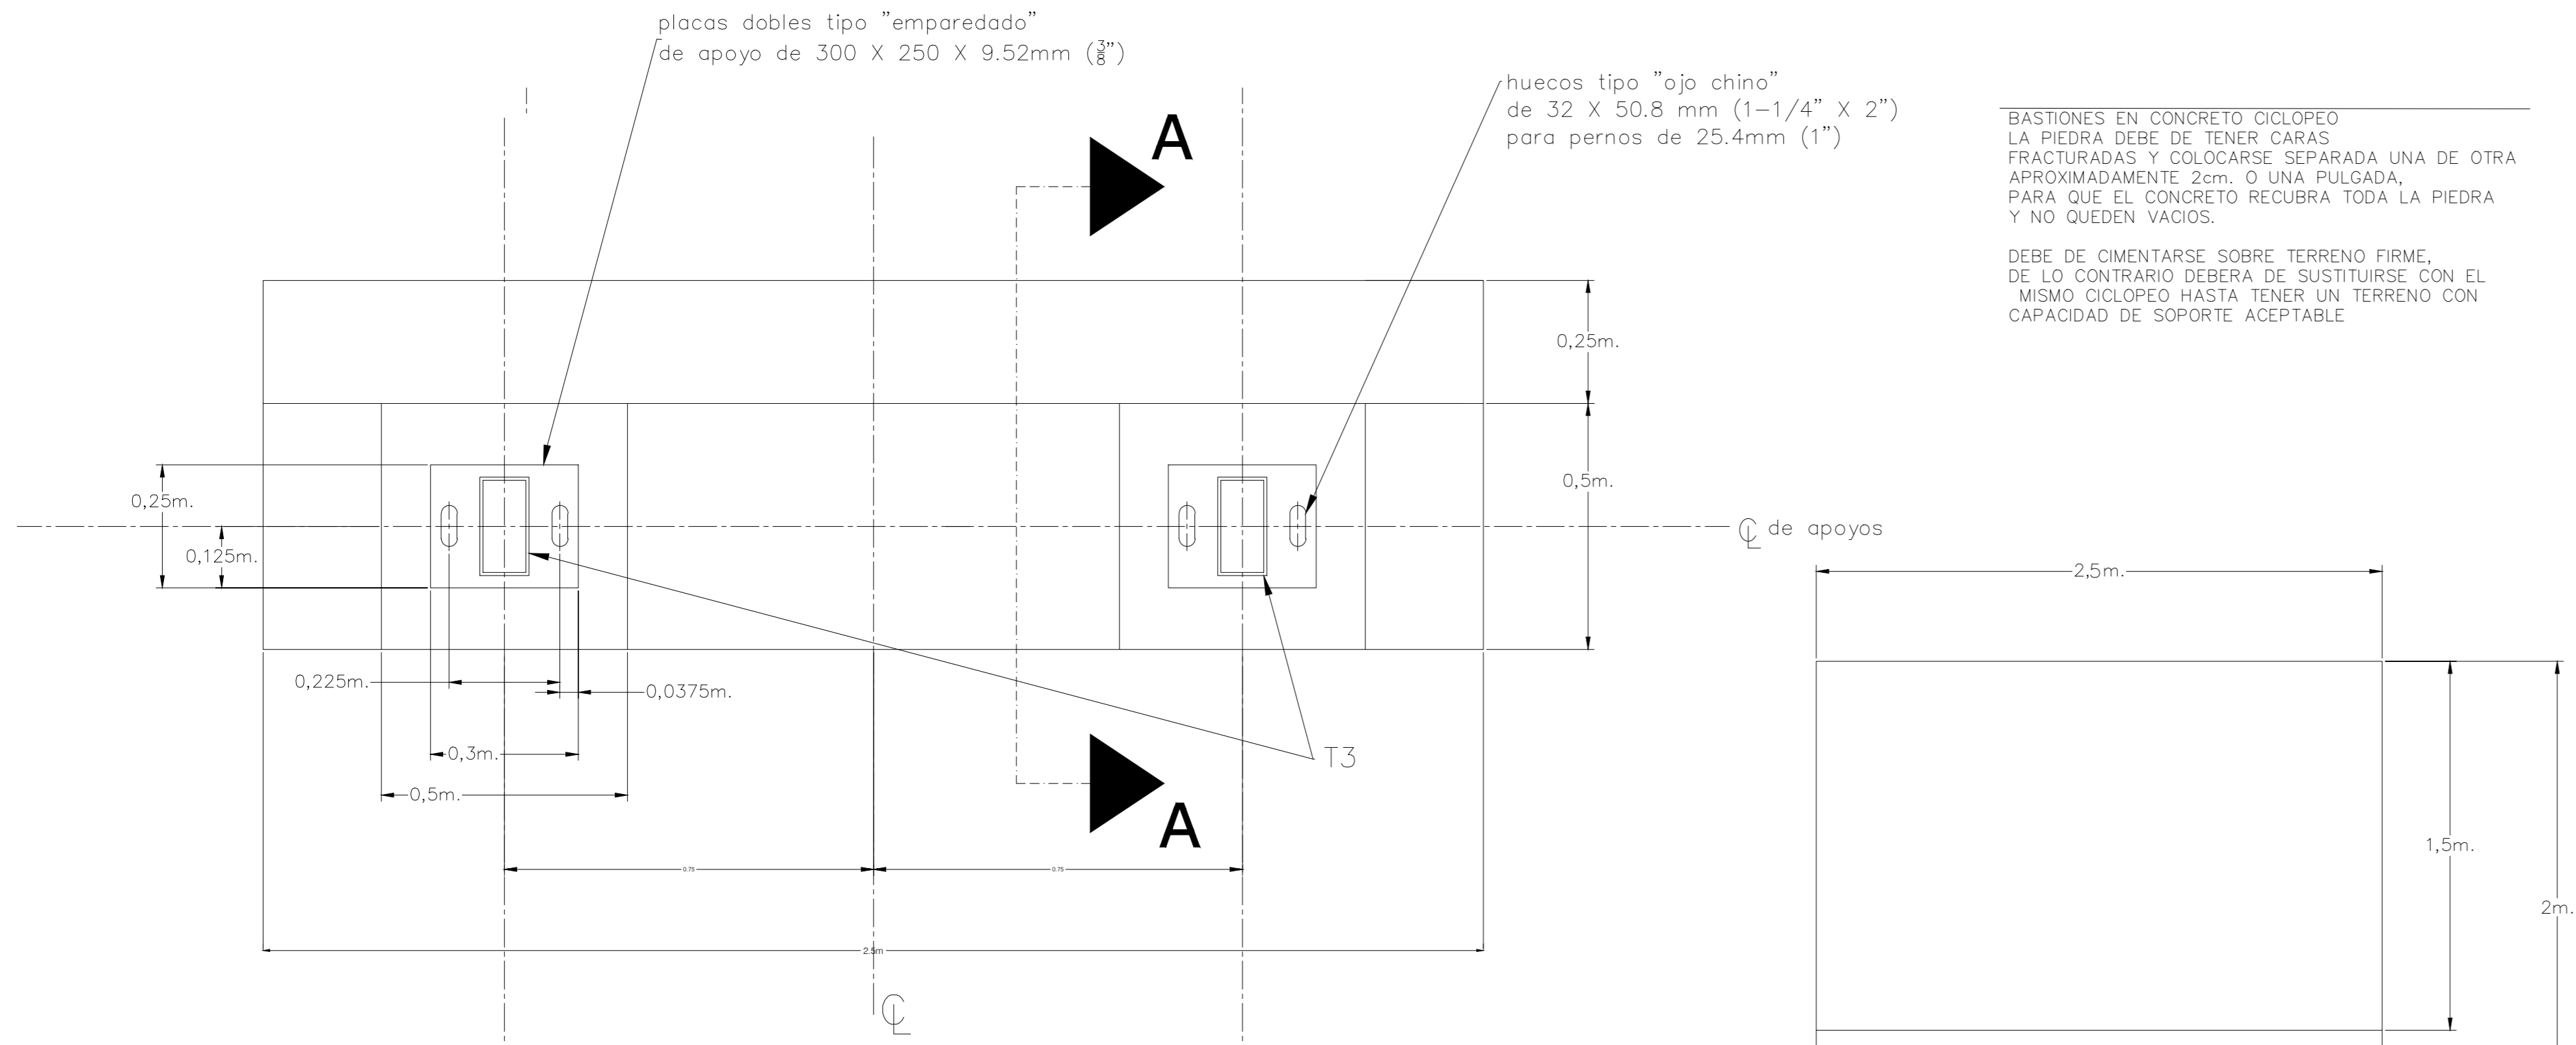
BASTIONES EN CONCRETO CICLOPEO  
 LA PIEDRA DEBE DE TENER CARAS  
 FRACTURADAS Y COLOCARSE SEPARADA UNA DE OTRA  
 APROXIMADAMENTE 2cm. O UNA PULGADA,  
 PARA QUE EL CONCRETO RECUBRA TODA LA PIEDRA  
 Y NO QUEDEN VACIOS.  
 DEBE DE CIMENTARSE SOBRE TERRENO FIRME,  
 DE LO CONTRARIO DEBERA DE SUSTITUIRSE CON EL  
 MISMO CICLOPEO HASTA TENER UN TERRENO CON  
 CAPACIDAD DE SOPORTE ACEPTABLE
